# Tilstandsrapport

Fritidsbolig

Bergsdalsvegen 794, 5722 DALEKVAM

Befaringsdato: 19.02.2025

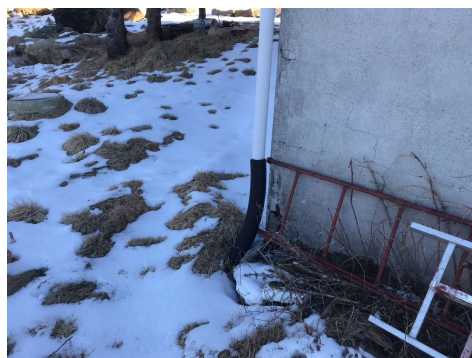
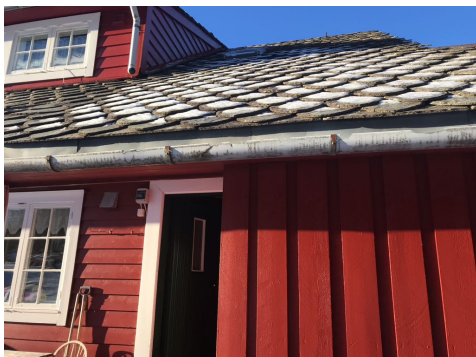
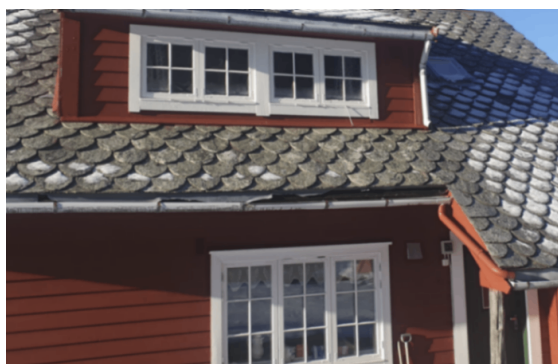
### ! TG 3 Nedløp og beslag

Det må påregnes vedlikehold- og utskifting av beslag.

Slitasje på takrenner og beslag.

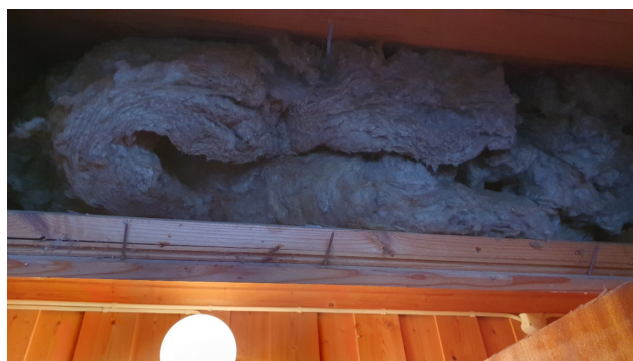
Manglende luftesjikt i tak.

Det bør etableres inspeksjonsluke til blindloft.

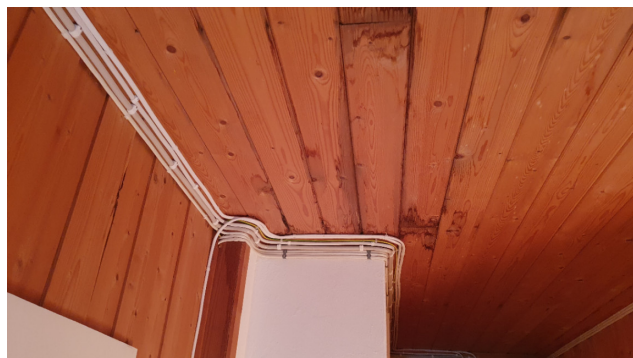
Spor etter eldre lekkasje ved skorstein i himling på loft.

Spor etter lekkasje rundt pipegjennomføring.

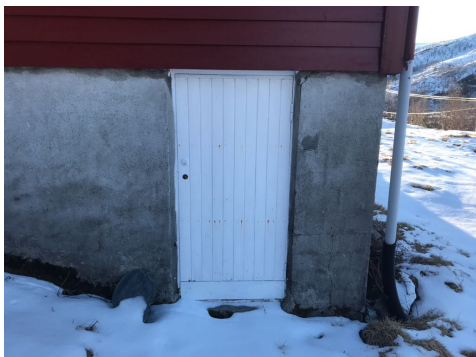
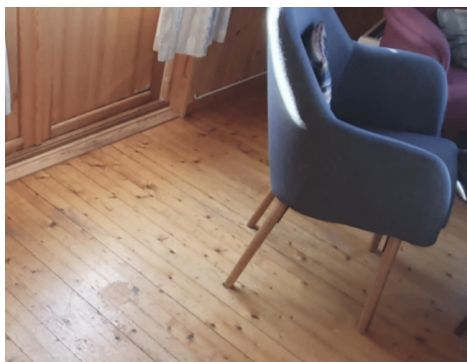
- Karmene i dører er værslitte utvendig og det er sprekker i treverket.
- Det er påvist andre avvik:

Kjellerdør og terrassedør trenger vedlikehold.

Fuktighet i dørblad i nedre del av dørblad.

- Det må påregnes noe vedlikehold og at enkelte dører må skiftes ut.
- Det må foretas tiltak for å lukke avviket.

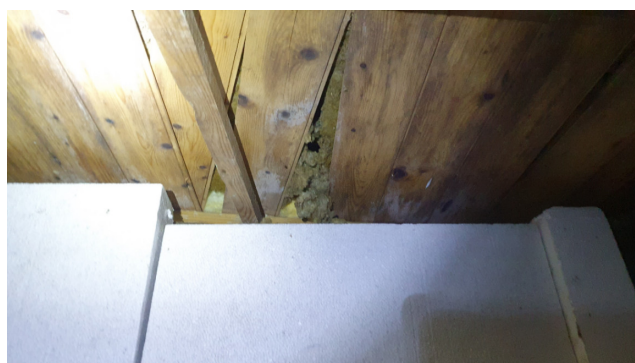
- Det er målt høydeforskjell på mellom 15-30 mm gjennom hele rommet. Tilstandsgrad 2 gis med bakgrunn i standardens krav til godkjente måleavvik.
- Det er registrert symptom på aktivitet fra skadedyr

Spor etter mus i etasjeskille.

- For å få tilstandsgrad 0 eller 1 må høydeforskjeller rettes opp. Det vil imidlertid sjelden være økonomisk rasjonelt som et enkeltstående tiltak i en bolig som dette. Dersom boligen en gang skal renoveres, kan man vurdere slike tiltak.
- Det må foretas tiltak for å lukke avviket.

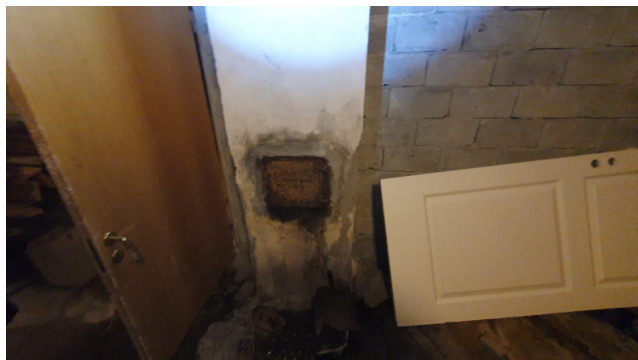
Feieluke i blindkjeller.

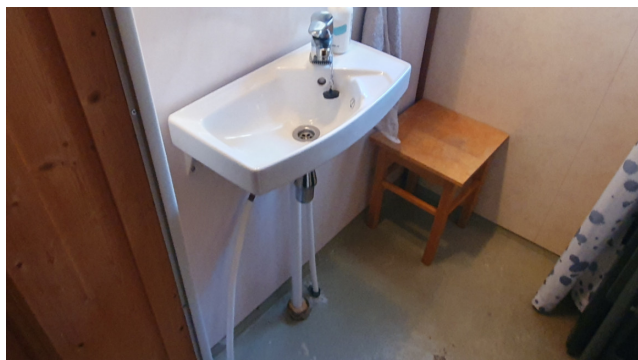
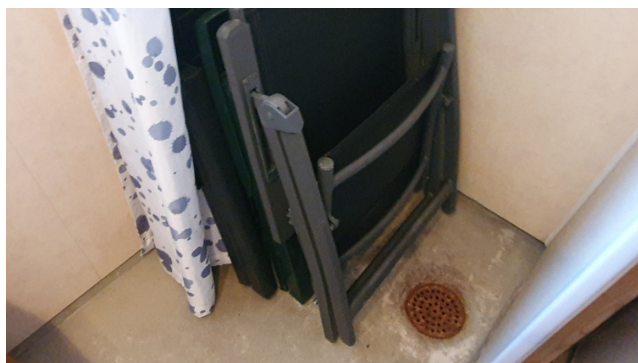
Støpt gulv, støpejernssluk.

- Våtrommet må totalrenoveres. Alle forhold med tettesjikt, våtsone, sluk m.m. må dokumenteres.

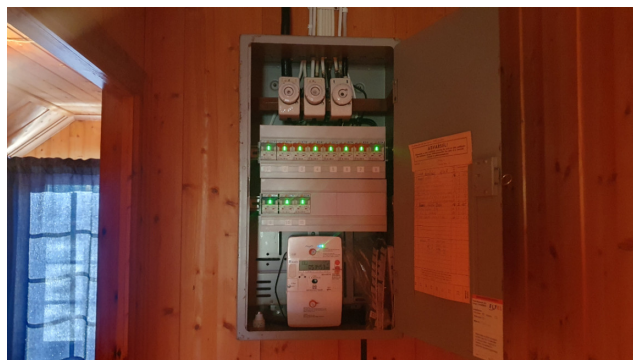
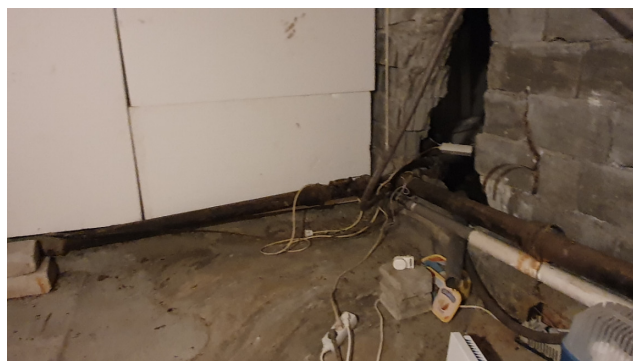
**Det er diverse løse skjøteledninger i kjeller, bør kontrolleres og utbedres av el. fagmann.**

Løse skjøteledninger i kjeller.

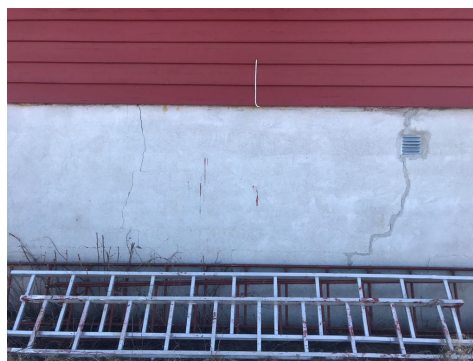
- Det er registrert skråriss som er symptom på setninger.
- Grunnmuren har sprekkdannelser.

Diverse riss/sprekker i mu

Sprekker- og riss i muren må reifes og ifylles med egnet masse.
