# Tilstandsrapport

Enebolig

Haugamyrvegen 33, 5600  
NORHEIMSUND

Befaringsdato: 13.08.2025

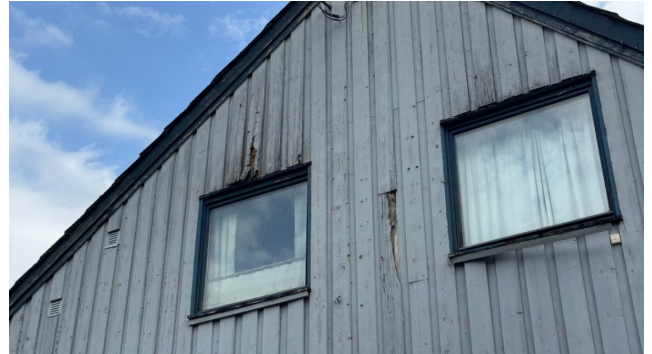
TG3: Utvendig fasade viser tegn til manglende vedlikehold og betydelig slitasje. Flere råteskader er observert. Basert på en samlet vurdering bør det påregnes større tiltak og utskiftninger. Det anbefales også å etterisolere ytterveggene og montere vindspærre samtidig. Videre bør det gjennomføres en nærmere undersøkelse av veggkonstruksjonen. Det er naturligvis utfordrende å estimere kostnadene for slike tiltak før ytterligere undersøkelser er utført.

Bilde viser eksempel på høy slitasje, med behov for utbedringer.

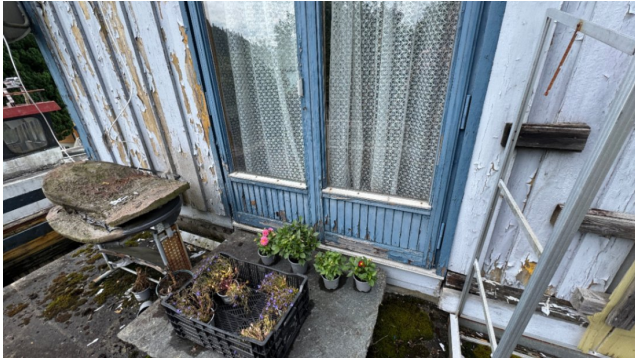
TG3: Det er fukt- og råteskader i et betydelig antall vinduer/dører, som medfører behov for utskifting.

Bilde viser eksempel på ytterdør med behov for utskifting.

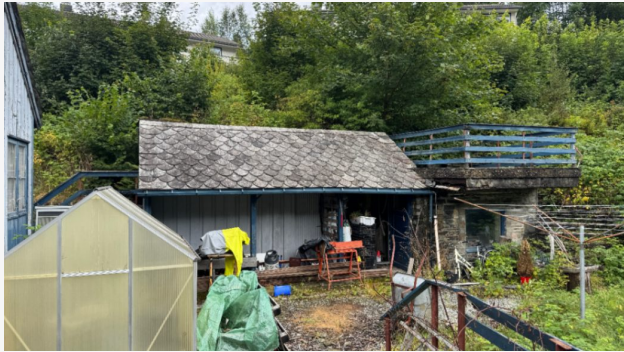
## Uthus

Det bør likevel nevnes at bygget har et betydelig etterslep på vedlikehold, med blant annet råteskade, lekkasje osv.
