# Tilstandsrapport

Andelsleilighet

Lyngfaret 72 A, 5172 LODDEFJORD

Befaringsdato: 17.06.2026

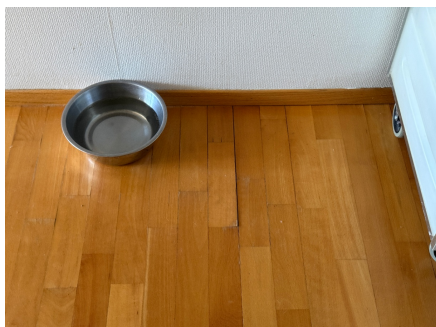
## TG 3 Overflater - gulv

- Det er påvist omfattende svelling og råte i overflater.

- Det er svelling ved på gulv ved kjøleskap og ved hundeskål. Det er sveling på enkelte overflater. Det er ikke avdekket noe lekkasjer. Parkett må skiftes.

Kostnadsestimat: 20 000 - 100 000

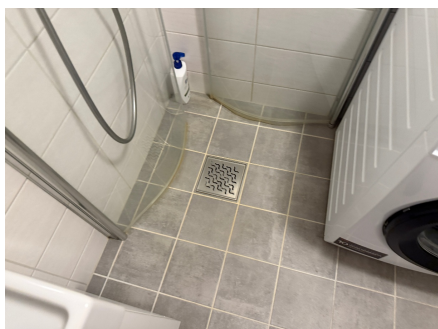
### ! TG 2 Overflater gulv

- Det er påvist avvik i krav til høydeforskjell/fall-løsning på våtrommet.
- Det er påvist avvik i fallforhold til sluk i forhold til krav i forskrift på befaringsstidspunktet.

- Avvik i høydeforskjell eller fall på våtrommet kan føre til at vann ikke ledes korrekt mot sluk. Dette øker risikoen for vannansamlinger, fuktinntrengning og påfølgende skader på konstruksjon og overflater.

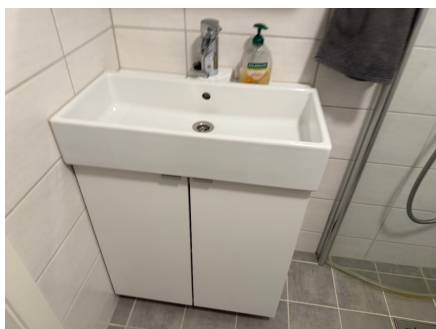
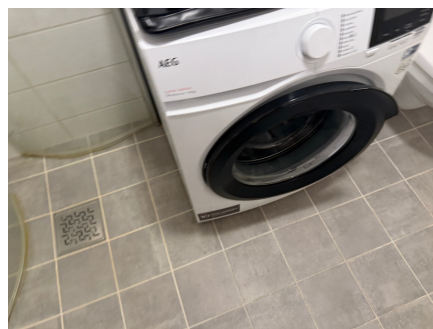
### TG 2 Sanitærutstyr og innredning

- Det er ikke påvist tilfredsstillende løsning for å synliggjøre lekkasje fra innebygget sisterner.

- Uten tilfredsstillende dreneringsløsning/lekkasjesikring kan lekkasjer pågå over lang tid uten å bli oppdaget. Dette kan føre til omfattende fuktskader i omkringliggende byggematerialer.
- Det anbefales å etablere en løsning som gjør eventuelle lekkasjer synlige, for eksempel via lekkasjevarsling eller åpning/drenering til synlig område. Utførelsen bør være i tråd med gjeldende anbefalinger for innebygde sisterner.

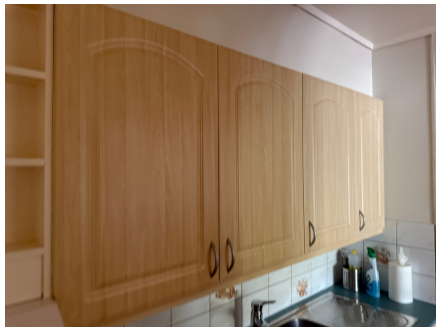
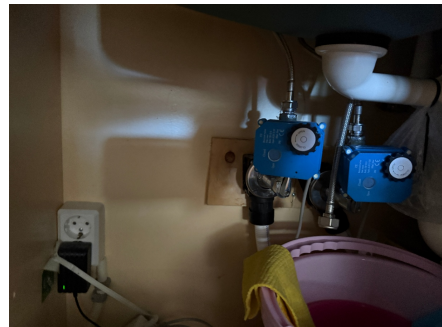
#### TG 1 Overflater og innredning

Leiligheten har et kjøkken fra byggeår med fornyede profilerte fronter, benkeplate av laminat, stålvaske med avrenningsbrett og opplegg for komfyr.

Under vask er det vannstopp på vannledninger.

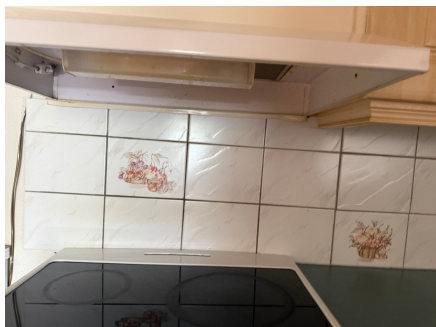
#### TG 2 Avtrekk

Kjøkkenet har ventilator. Det er ikke påvist om det er avtrekk ut, felles avtrekk eller kullfilter.

- Avtrekk må avklares.

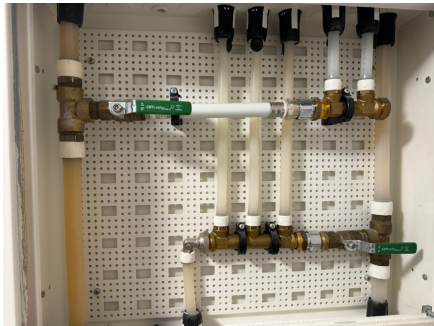
#### TG 1 Innvendige vannledninger

Leiligheten har synlig vannrør av type rør-i-rør. Fordelingsskap er plassert i våtrom.

Det var trykk på anlegget, og ingen tegn på lekkasje på befaringsdagen.
