# Tilstandsrapport

Fritidsbolig

Nedre Stiaberg 65, 5179 GODVIK

Befaringsdato: 18.08.2025

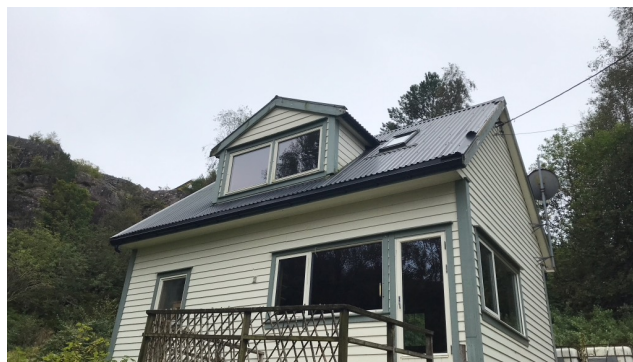
Det er skade/manglende beslag over vindski mot vest.  
Det er råteskader/værslitasje på vindski.

Skade/manglende beslag på taket.

Det må påregnes utskifting av vindski og beslag som er skadet.

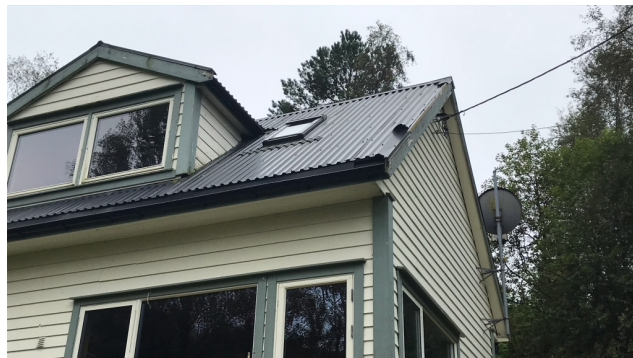
Værslitasje/råteskade i enden på vindski.

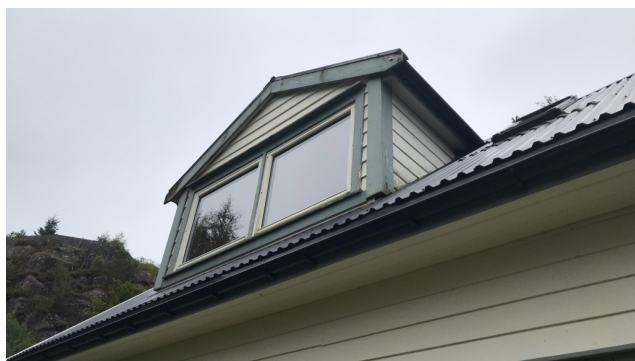
Kledning på ark trenger forefallende vedlikehold.

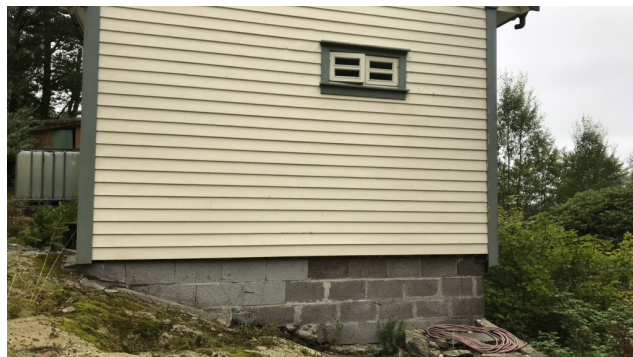
Det er åpent i nedre del av yttervegg som skadedyr kan ta seg inn i blindkjeller/yttervegg.

Det er åpent i nedre del av yttervegg og grunnmur som skadedyr kan ta seg inn i konstruksjonen.

Det må foretas tiltak for å tette mot skadedyr i konstruksjonen. På befaring ble det registrert urinlukt i 1. etasje som kan tyde på aktivitet etter mus eller rotter.

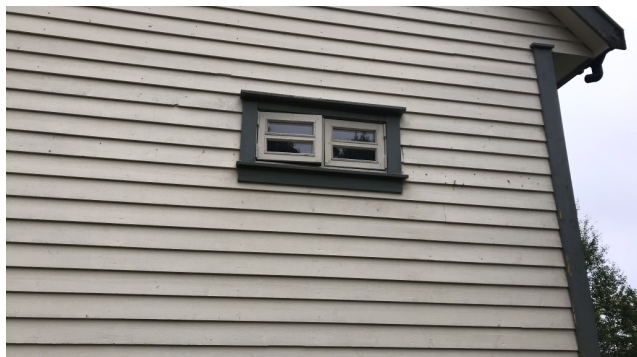
Det må påregnes utbedring av ytre tetting på enkelte vinduer.

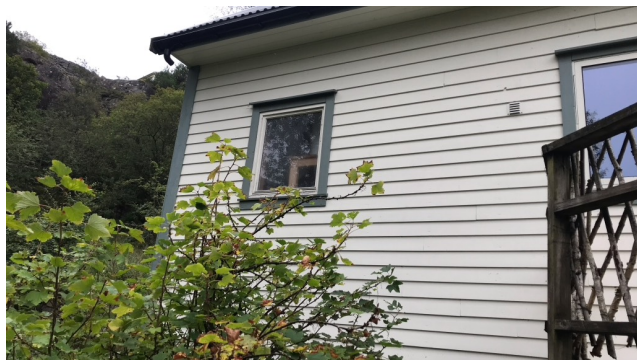
Punkttert vindu på bad.

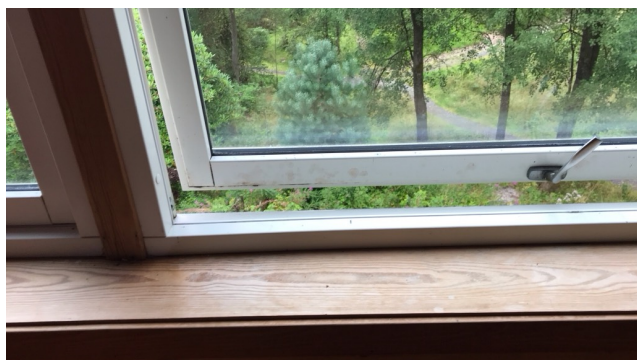
Flere av vinduene er treg å åpne/lukke.

- Det må påregnes noe vedlikehold og at enkelte vinduer må skiftes ut.

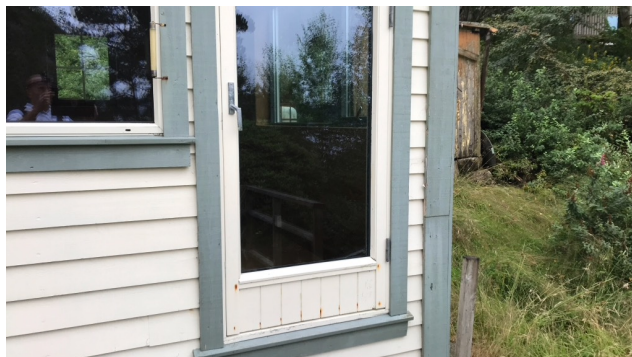
Terrassedør trenger vedlikehold.

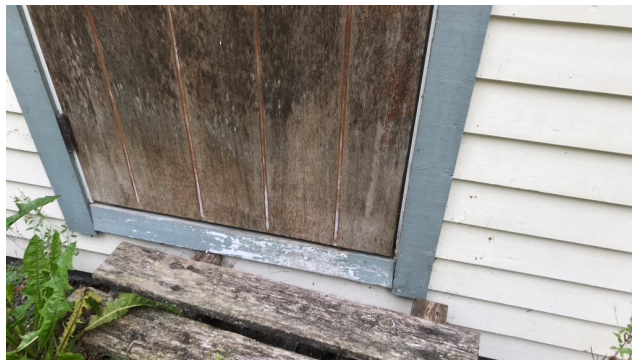
Det er åpning mellom ytterdør og terreng, må utbedres.

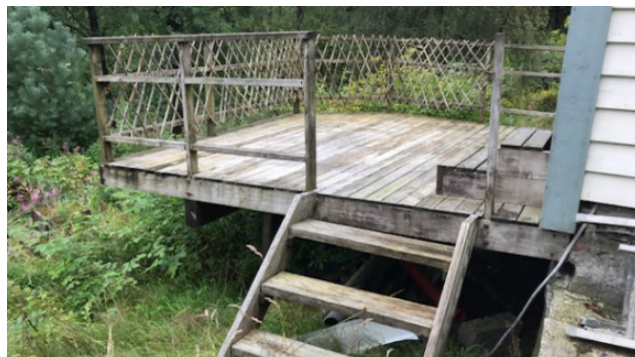
Tretrapp fra terrasse.

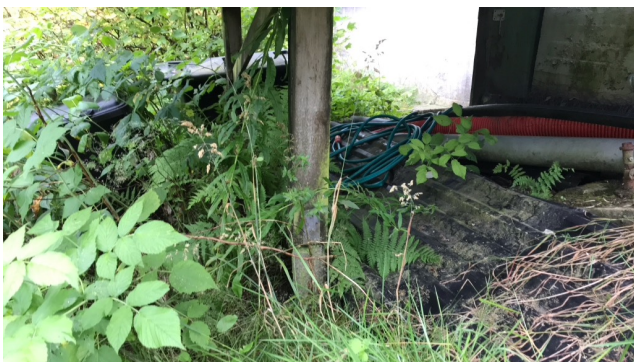
Underdimensjonert fundament.

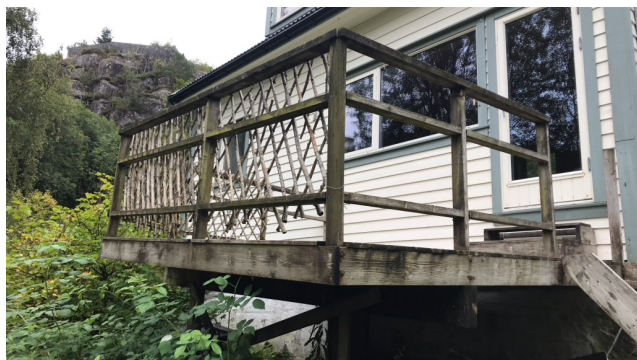
Store skjevheter i dekke.

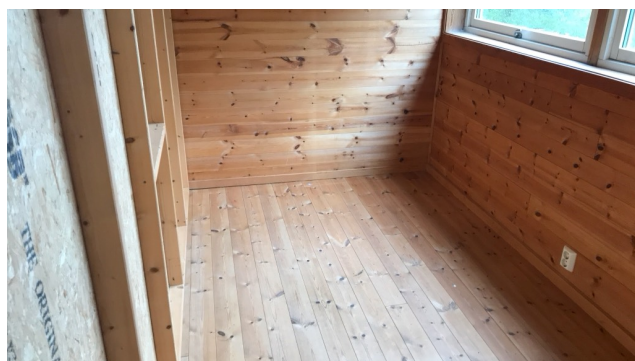
Det mangler panel/plater på skillevegg på loft.

Det må påregnes vedlikehold og at enkelte overflater må skiftes.

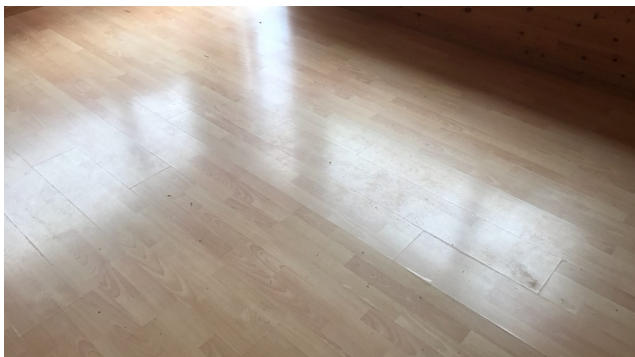
Laminatskjøter i stue er oppsvulmet/hever seg.

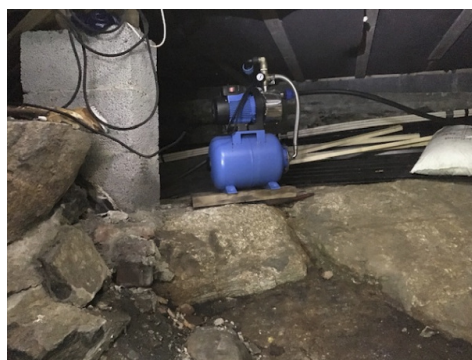
Det er fukttilsig fra terreng til blindkjeller.

Fukttilsig fra terreng til blindkjeller

Krypkjeller må luftes bedre.

Det bør etableres fuktsikring mot terreng for å hindre avdunsting fra grunn.

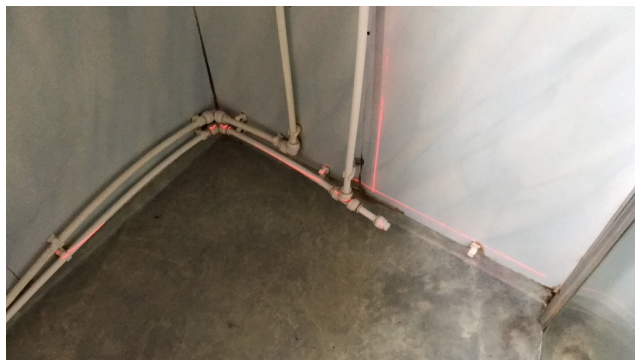
Det er fuktskader i baderomsplater i dusjsone.

Fuktskade i veggplater i dusjsone.

Badet må oppgraderes i sin helhet for å tåle normalt bruk.

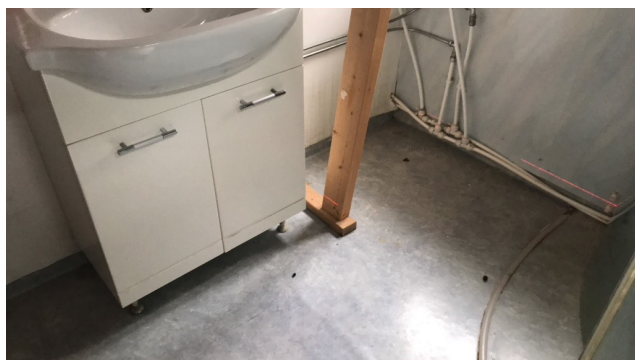
Hull/gjennomføring i gulv i våtsone

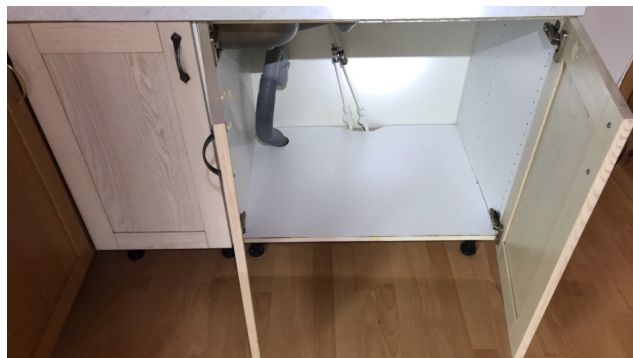
- Det er påvist fuktskjolder/svelling i bunnplate i benkeskap.

Oppsvulmet bunnplate i benkeskap.

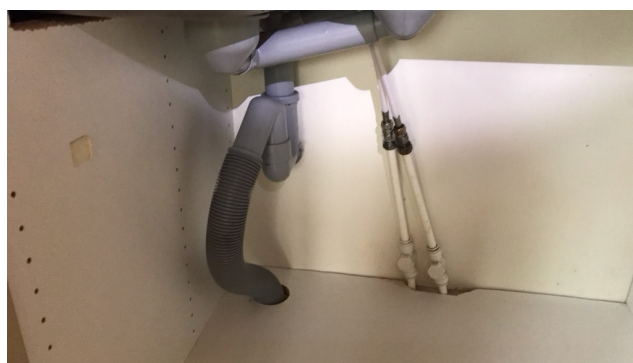
Avløpsrør i plast.

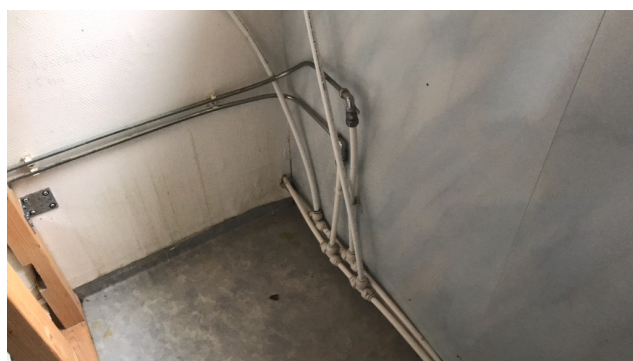
Vanninntak fra takvann og vannledninger i blindkjeller er ikke frostsikret.

Åpent røropplegg.

- I forbindelse med oppgradering av våtrom vil det være naturlig med utskiftning av rør.
- Anlegget må sjekkes av fagperson, som må utføre eventuelle tiltak på anlegget.

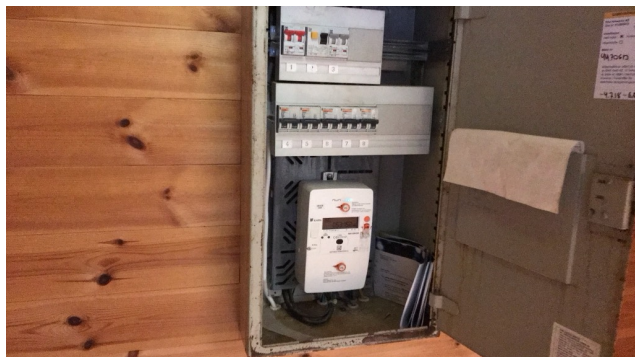
Sikringsskap/inntakssikring på loft.

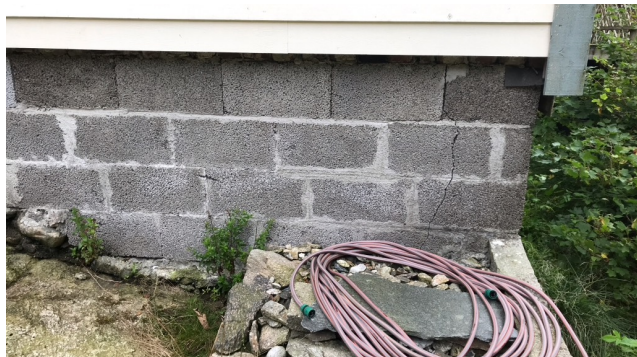
Det er sprekkdannelse i Lecamur.

Sprekk i grunnmur.

Sprekker i grunnmur må tettes/sikres og muren må pusses/overflatebehandles.

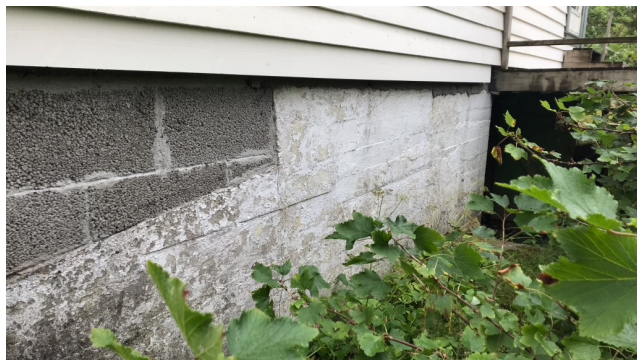
Lecamur mangler murpuss.

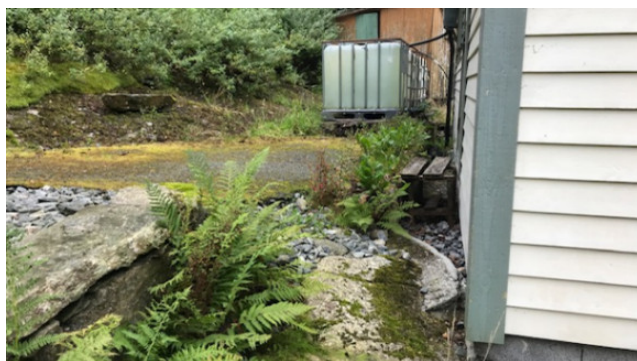
Terrenghall inn mot boligen.

Da det er fjell under bygget, er det ikke mulig å hindre at vann trenger inn i krypkjeller. Utbedringstiltak/fuktsikring må foretas i krypkjeller.
