# Tilstandsrapport

Andelsleilighet

Elvenesvegen 40, 5223 NESTTUN

Rapportdato: 27.11.2024

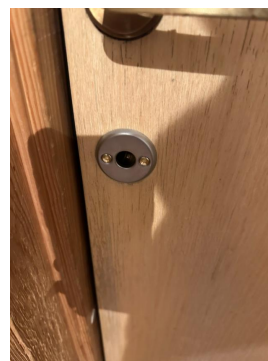
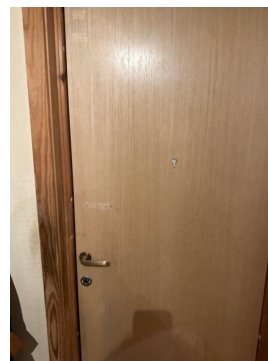
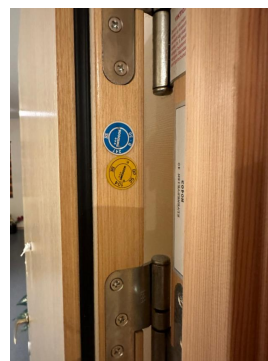
### ! TG 3 Dører

Leiligheten har en finert ytterdør, med brannklasse B30 og lydisolering 35dB til felles gang.

Døren mangler lås.

Låsskisse må skiftes.

**Kostnadsestimat: Under 10 000**

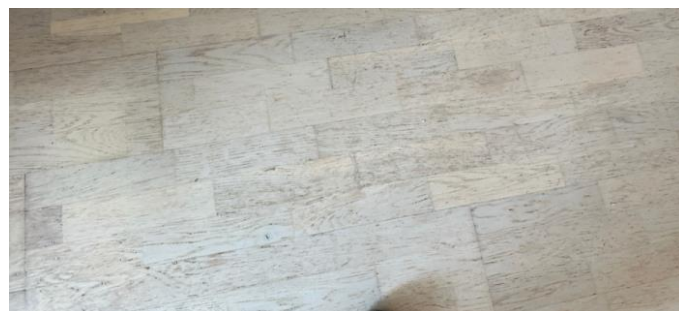
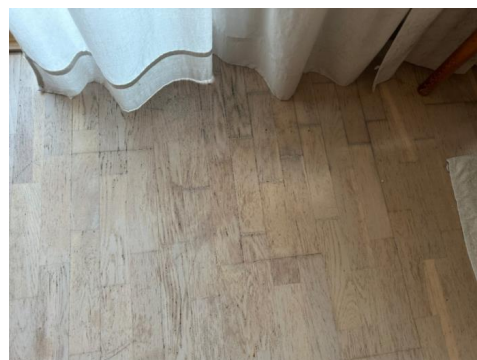
## TG 2 Overflater

- Overflater har en del slitasjegrad utover det en kan forvente.

Det er mye slitasje på overflatene, spesielt parkett.

Det er også en del lukt i leiligheten, som antas å komme fra overflatene.

Det mangler listverk flere steder.

På soverom er flere dører på skap knekt.

- Overflater må utbedres eller skiftes.

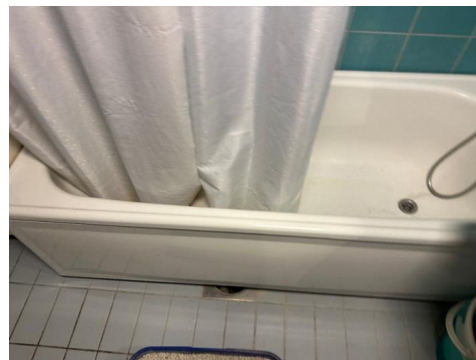
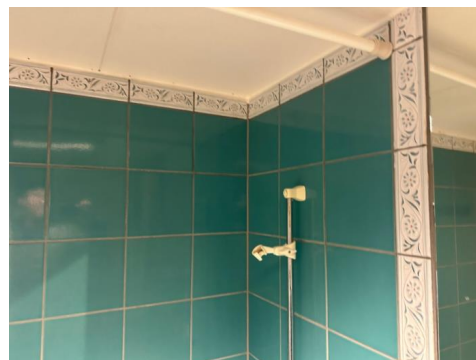
## ! TG 3 Generell

Våtrommet er bygget før Byggeforskrifter fra 1997. På grunnlag av at våtrommet er fra før 1997, blir tilstandsgrad automatisk satt til TG 3.

Det foreligger ikke dokumentasjon på våtrommet.

Baderommet bør ikke benyttes før det er pusset opp.

**Kostnadsestimat:** 100 000 - 300 000

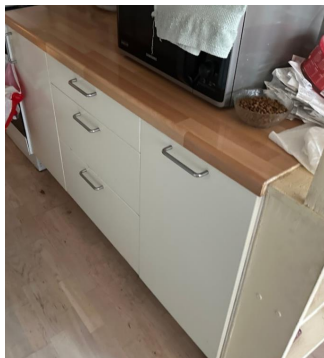
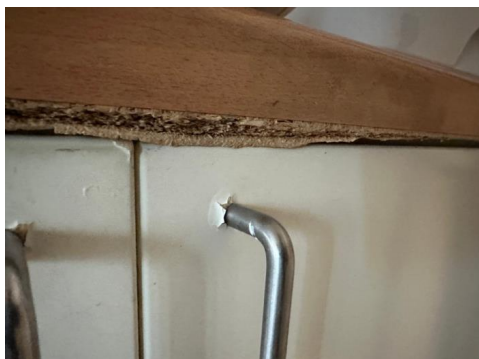
- Det er påvist skader på overflater/kjøkkeninnredning utover normal slitasjegrad.

Kostnadsestimat er for skifte av kran.

**Kostnadsestimat: Under 10 000**

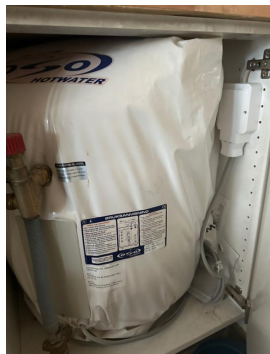
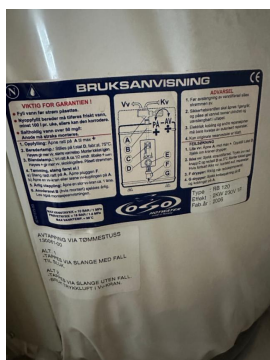
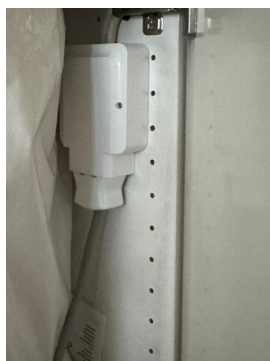
- Det er påvist avvik ifm understøttelsen av tanken.
