Tilstandsrapport

Rekkehus

Skorvatjørno 32, 5217 HAGAVIK

Befaringsdato: 04.02.2025

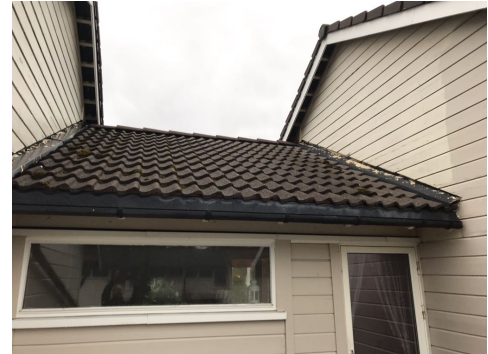
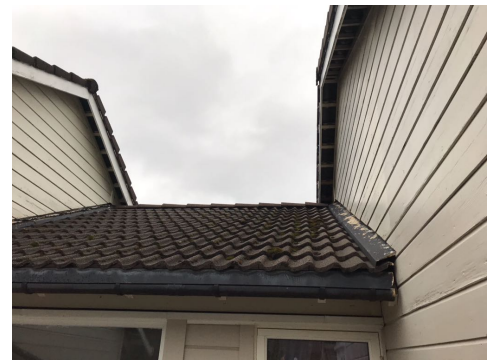
- Tidspunkt for utskiftning av undertak nærmer seg.
- Tidspunkt for utskiftning av takteking nærmer seg.

Vedlikehold som rengjøring og eventuelt impregnering/maling av taksteinen vil forlenge levetiden på taktekkingen.

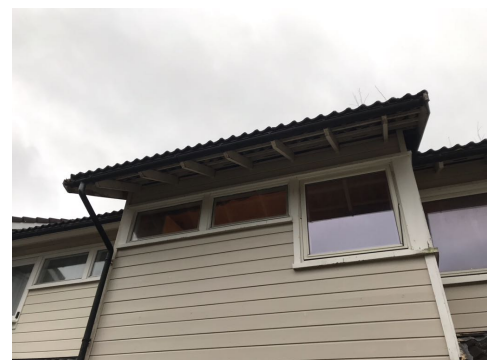
! TG 3 Nedløp og beslag

Renner og nedløp i plast.
Avløp ført til avløpssystem på bakkenivå.

- Det må monteres snøfangere for å oppfylle byggeårets krav.

Kostnadsestimat: 10 000 - 50 000

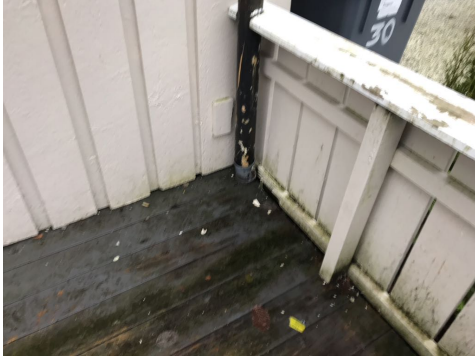
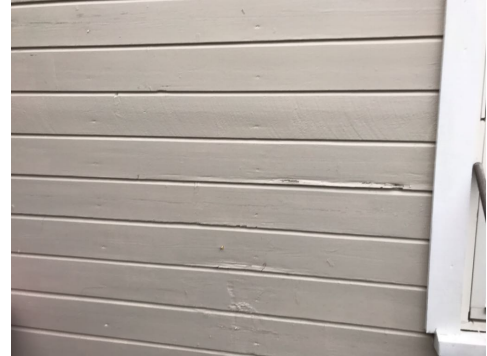
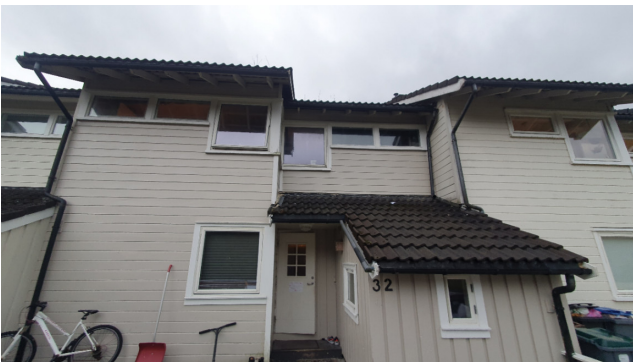
! TG 2 Veggkonstruksjon

- Det er påvist spredte råteskader i bordkledningen.

- Råteskadet trekledning må skiftes ut.

Det må påregnes vedlikehold og utskiftinger av råteskader i bordkledning.

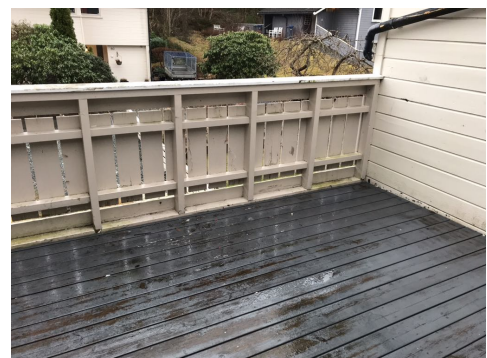
! TG 3 Overflater

- Det er stedvis påvist synlige skader på overflater.
- Overflater har en del slitasjegrad utover det en kan forvente.

Det må påregnes vedlikehold og at enkelte overflater må skiftes.

Kostnadsestimat: 50 000 - 100 000

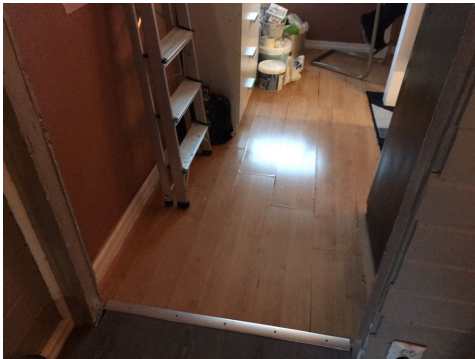
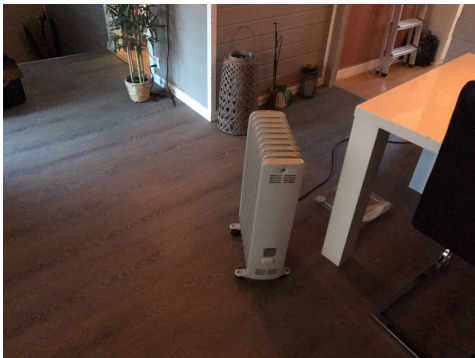
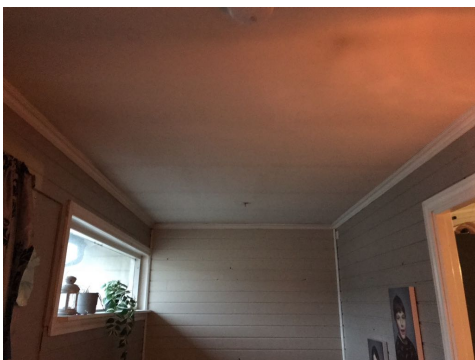
TG 2 Etasjeskille/gulv mot grunn

Det er registrert skjevheter i gulv, dette er normalt med tanke på alder.
Det er ikke foretatt høydemåling av etasjeskille grunnet manglende tilkomst for kontroll av avvik.

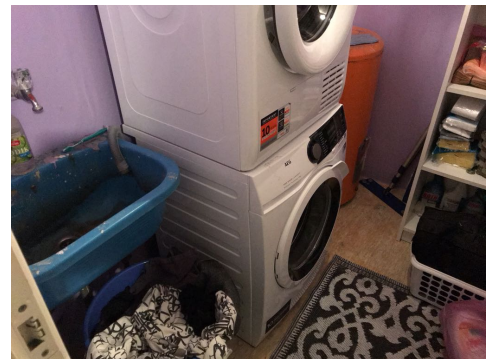
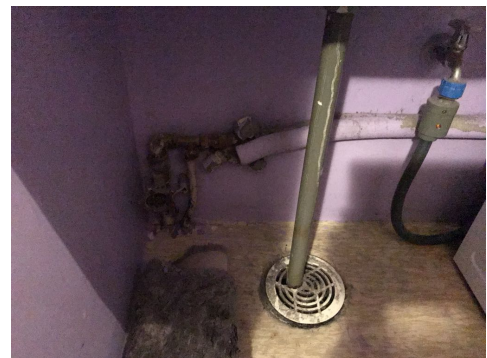
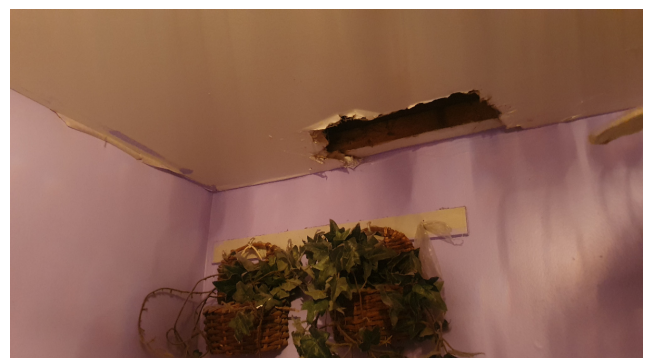
Hull i tak på vaskerom.

Det er åpnet opp i tak på vaskerom etter tidligere lekkasje.
Det må påregnes full oppgradering av vaskerom.

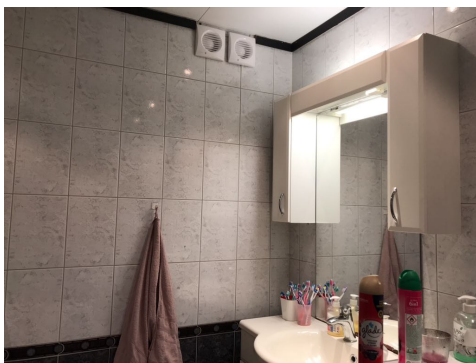
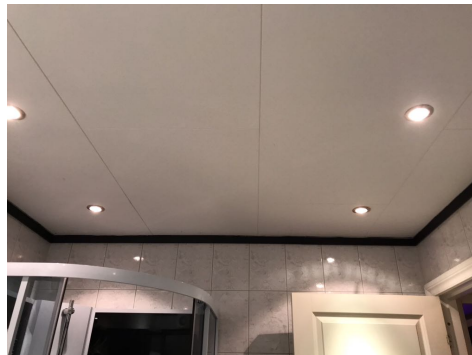
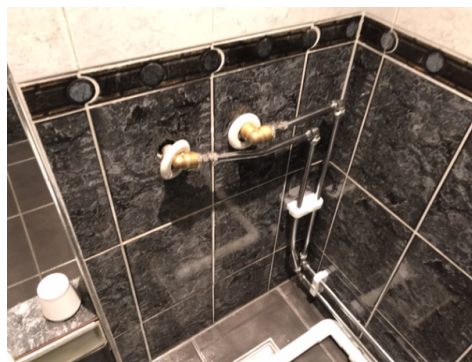
- Det er påvist sprekker i fliser.
- Det er påvist andre avvik:

Mansjetter rundt rørføring er ikke festet.

- Det må gjøres tiltak for å utbedre avviket.

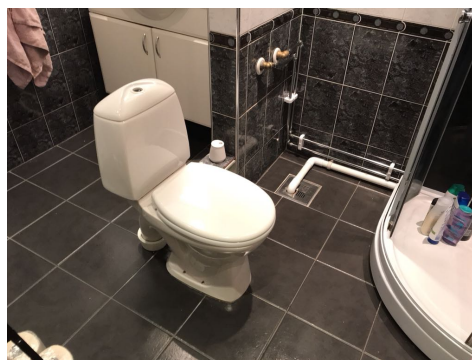
- Det er påvist avvik i fallforhold til sluk i forhold til krav i forskrift på byggetidspunktet.
- Det er påvist avvik på varmekilde.

Fall på badegulv fra dørterskel til sluk er ikke optimalt, men det fungerer grunnet bruk av dusjkabinett med avløp som er montert direkte til sluk.

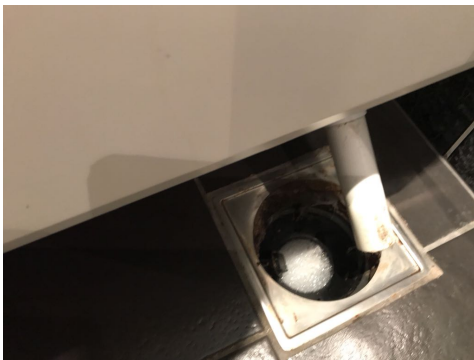
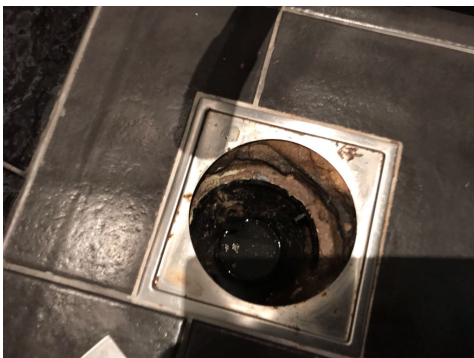
TG 2 Sanitærutstyr og innredning

- Det er påvist riss/sprekker i utstyr på våtrommet.
- Servant er krakkelert.
