Tilstandsrapport

📍 Søreidåsen 7, 5252 SØREIDGREND

gnr. 35, bnr. 277

Befaringsdato: 17.10.2023

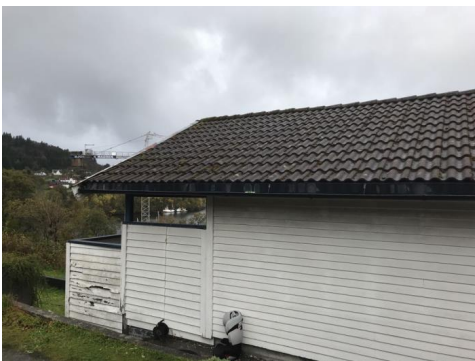
Taktekking er mosegrodd.

Taktekking bærer preg av slitasje og er på slutten av forventet levetid. Det er påvist lokal råteskade nederst i sutaket på høyre side mot garasje, også stedvis fuktskader i nedre del av sutaket. Vindskier er råteskadet og må skiftes.

Tidspunkt for full utskifting av taktekking nærmer seg, det må i tillegg foretas lokal utbedring av fukt/råteskade i sutaket.

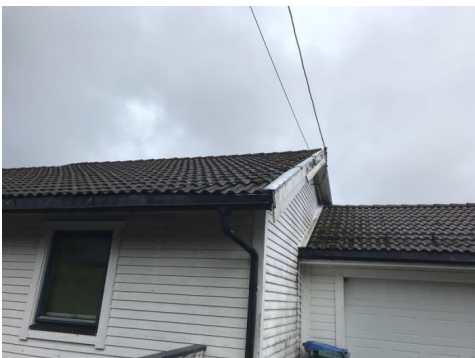
Lokal fuktskade i sutaket.

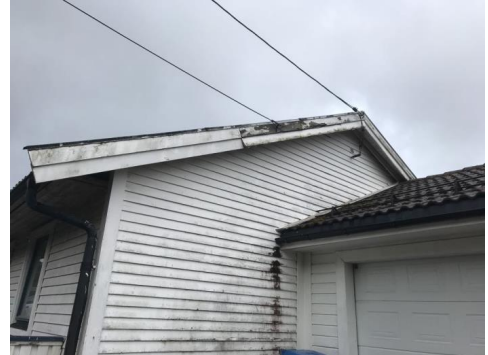
Råteskader i vindski.

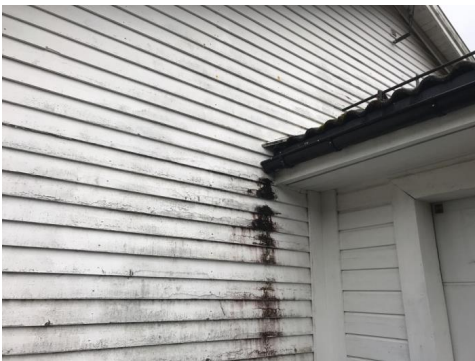
Det må foretas lokal utskifting av bordkledning.

- Det er ingen lusing/musebånd i nedre kant av konstruksjon.
- Det er påvist spredte råteskader i bordkledningen.

- Musebånd/lusing må etableres.
- Råteskadet trekledning må skiftes ut.

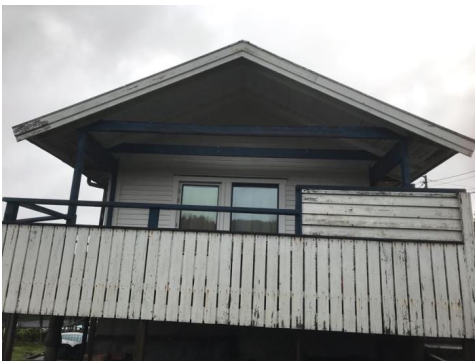
Råteskade i takutstikk, lokal utbedring må foretas.

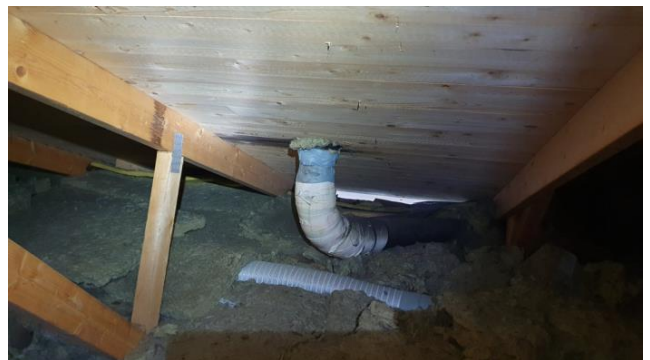
Fuktighet i sutak rundt avtrekkskanal i taggjennomføring.

- Det er påvist avvik rundt gjennomføringer i takflaten.

Lekkasjen rundt ventilhette må utbedres.

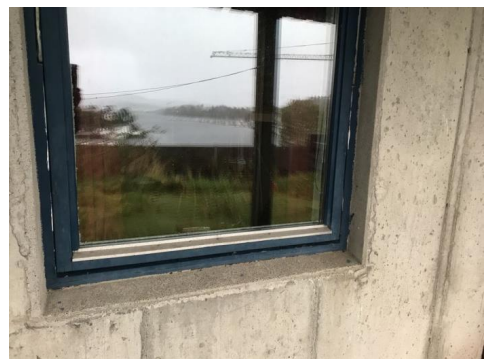
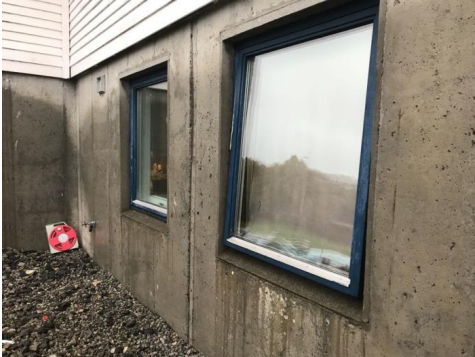
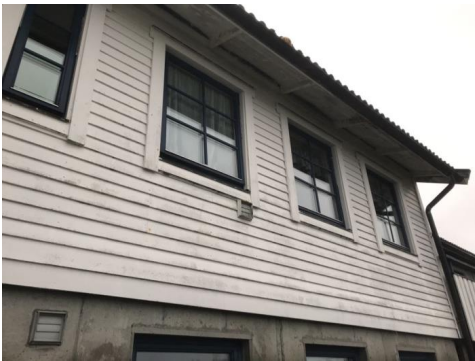
- Det er påvist tegn på innvendig kondensering av enkelte vindusglass.
- Det er påvist at enkelte vinduer er vanskelig å åpne/lukke.
- Det er påvist noen glassruter som er punktert eller sprukne.
- Karmene i vinduer er slitte og det er sprekker i trevirket.

Det er påvist kondens/fuktskader i noen av vinduskarmene, samt en del vinduer som er treg å åpne/lukke.

- Kondensering på enkelte glass har medført fuktskader i treverk som kan medføre utskiftningsbehov av enkelte vinduer.
- Det må påregnes noe vedlikehold og at enkelte vinduer må skiftes ut.

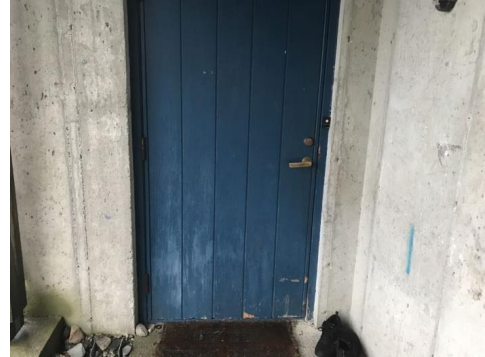
Kjellerdør bærer preg av slitasje og trenger vedlikehold/utskifting.

- Det er påvist utetthet/åpning mellom dørbblad og dørkarm. Dvs. at kaldtrekk kan oppstå.
- Det er påvist dør(er) med fukt/råteskader.
- Karmene i dører er værslitte utvendig og det er sprekker i trevirket.

Terrassedør er fuktskadet og moden for utskifting.
Øvrige dører trenger forefallende vedlikehold.

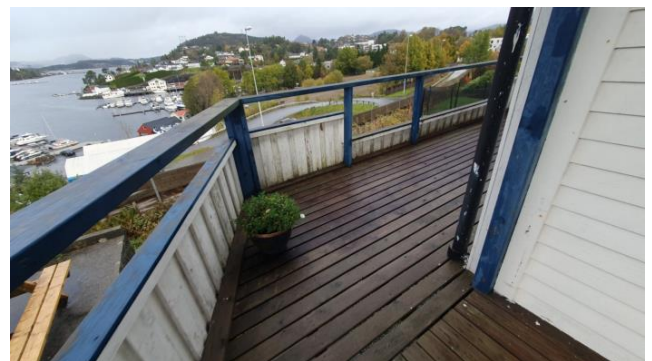
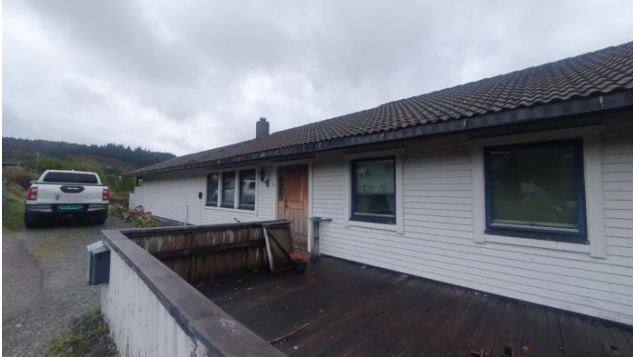
Terrasse trenger vedlikehold.

- Det er påvist fukt/råteskader i konstruksjonen.
- Rekkverket er for lavt i forhold til dagens krav til rekkverkshøyder.
- Åpninger i rekkverk er ikke i henhold til krav i dagens forskrifter.

- Råteskadede konstruksjoner må skiftes ut.
- Rekkverkshøyde må endres for å tilfredsstille krav på byggeommeldingstidspunktet.
- Åpninger i rekkverk må endres for å tilfredsstille krav på byggeommeldingstidspunktet.

Terrasser trenger forefallende vedlikehold/repasasjon av råteskadet trevirke og utbedring av rekkverkshøyde og åpninger i rekkverk.

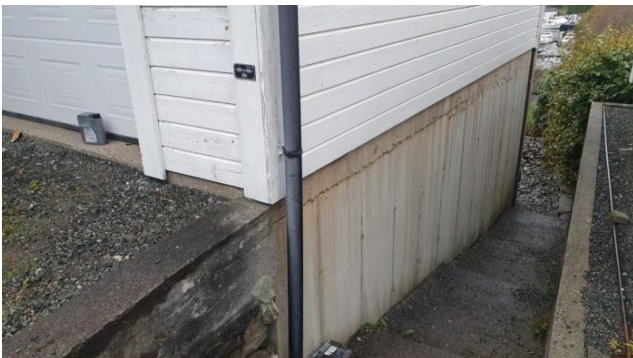
Det mangler håndlist i trappeløpet.

- Rekkverk må monteres for å lukke avviket.

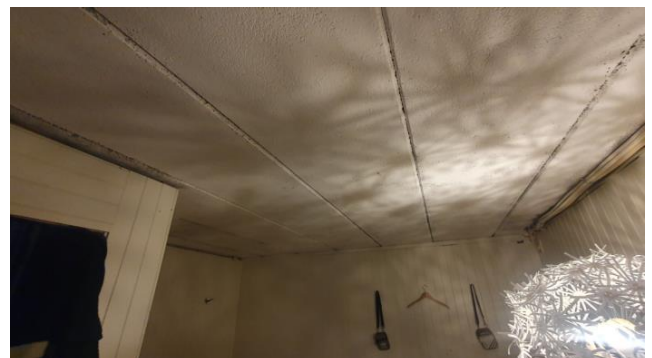
Etasjeskille av lecaelementer.

- Målt høydeforskjell på over 15 mm gjennom hele rommet. Tilstandsgrad 2 gis med bakgrunn i standardens krav til godkjente måleavvik.

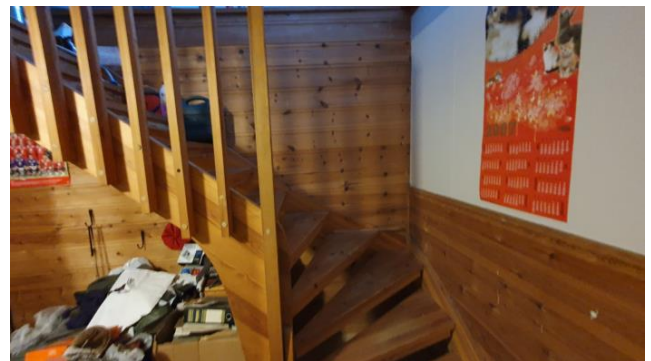
- Det mangler håndløper på vegg i trappeløpet.
- Åpninger i rekkverk er større enn dagens forskriftskrav til rekkverk i trapper.

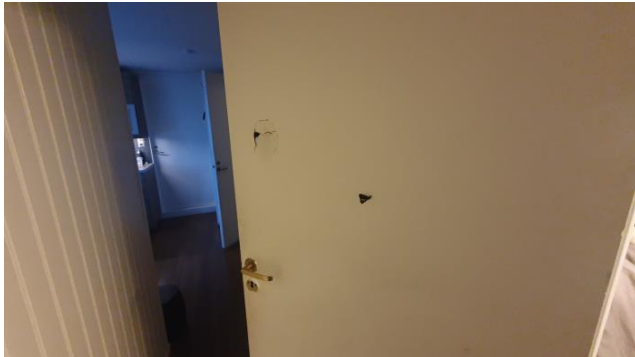
- Enkelte av innvendige dører har en del slitasje.

Flere av innerdørene har skader i dørblad og må skiftes.

Det må påregnes utskifting av noen innvendige dører som er skadet.

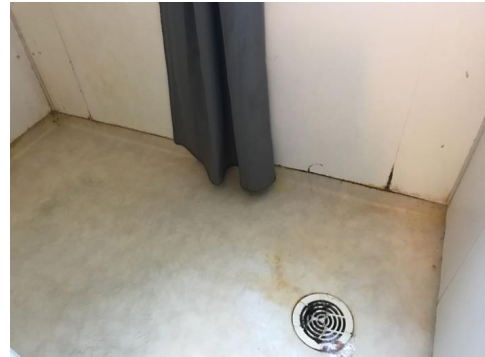
baderomsplater i dusjsone er fuktskadet i nedre del og er moden for utskifting.

- Våtrommet må oppgraderes for å tåle normal bruk etter dagens krav. Det er påvist fuktskade i baderomsplater i dusjsone.

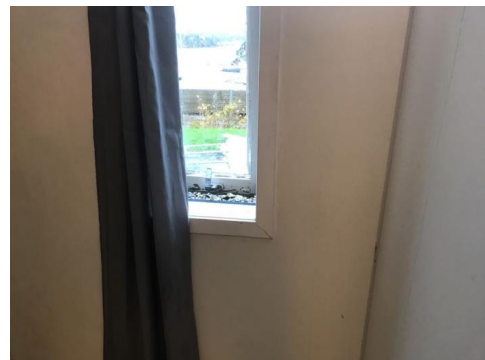
Vindu i våtsone, kondensskade i karm.

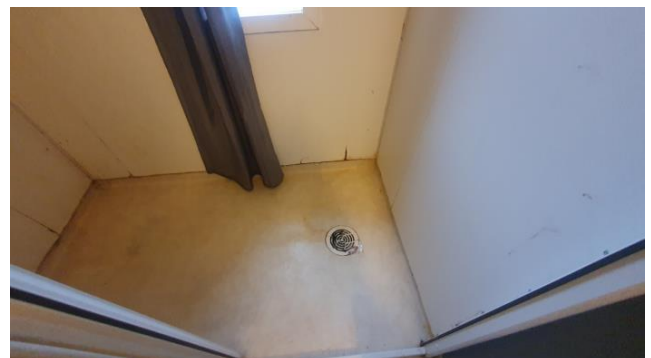
Bad/vaskerom underetasje, fuktskade i baderomsplater i dusjsone.

- Gjennomføre ytterligere undersøkelser og foreta utbedring av skade.

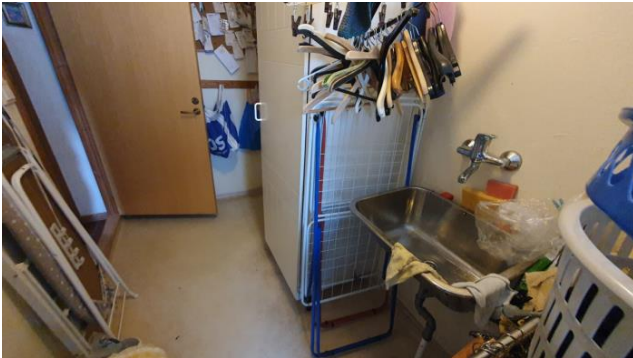
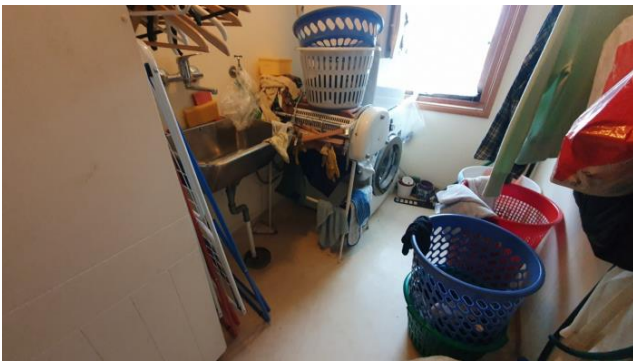
- Våtrommet må oppgraderes for å tåle normal bruk etter dagens krav.

Vaskerommet fungerer med dagens bruk, men basert på alder kan skader lett oppstå.

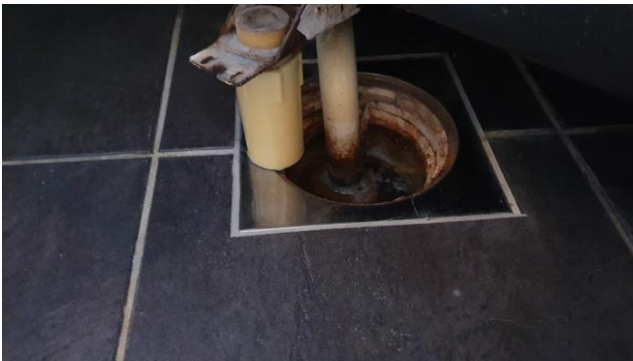
Bad har opprinnelig støpejernssluk, uten tilstrekkelig klemring mellom sluk og membran. Lekkasje kan derfor lett oppstå i overgang badegulv og sluk.

TG-3 er satt på bakgrunn av alder og manglende dokumentasjon på utførelse.

Opprinnelig støpejernssluk, lekkasjer kan lett oppstå i overgang badegulv og sluk.

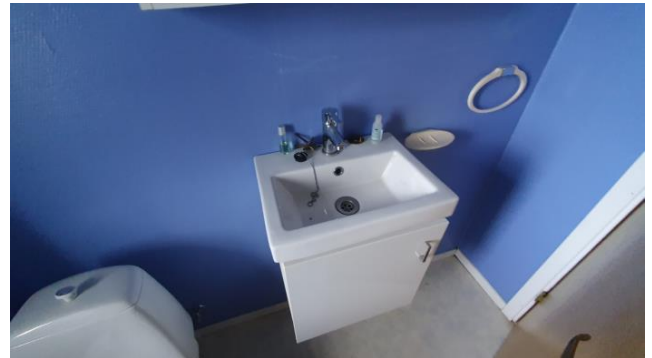
Toalettsete må skiftes.

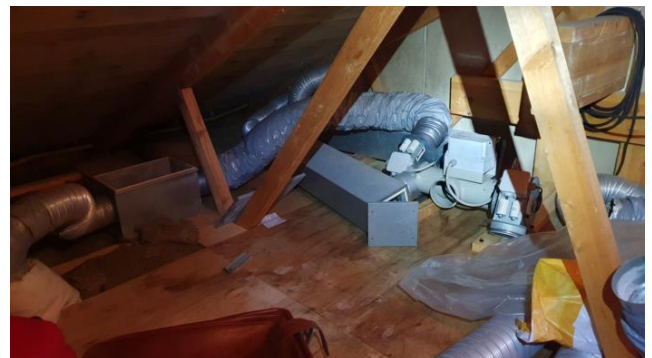
Aggregat til avtrekksanlegg må skiftes.

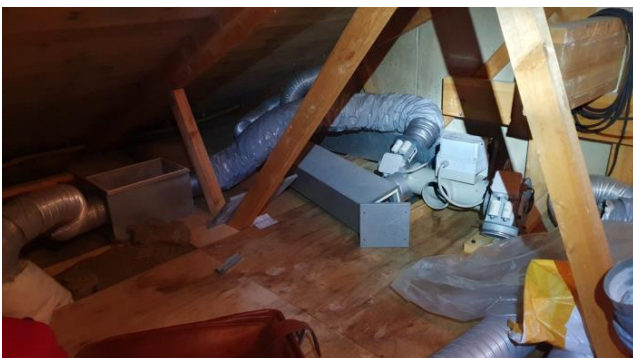
Ventilasjonsanlegg er defekt og må utbedres.

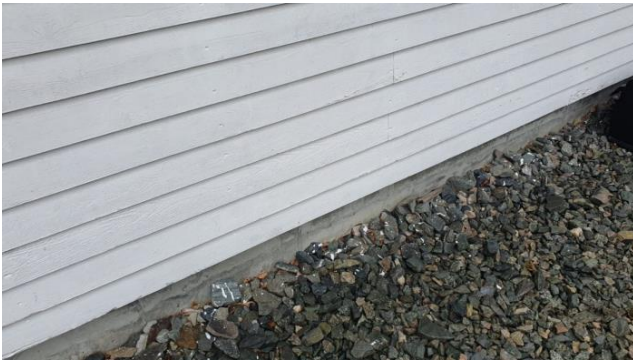
- Det mangler, eller på grunn av alder er det sannsynlig at det mangler, utvendig fuktsikring av grunnmuren ved kjeller/underetasje.
- Mer enn halvparten av forventet levetid på drenering er overskredet.

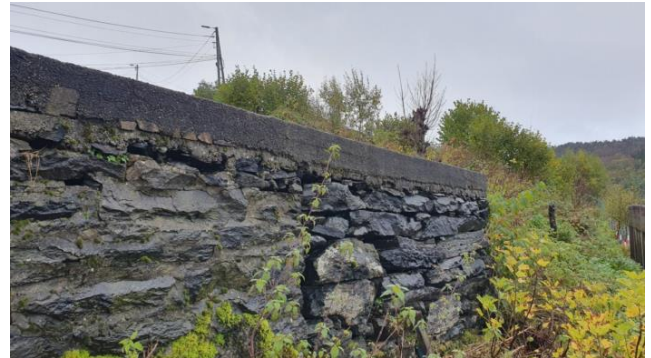
Det mangler sikring på muren. Alle murer skal sikres med gjerde dersom der er over 50 cm høy.

Murer som er høyere enn 0,5 meter må sikres med rekkverk eller gjerde for å unngå personskader.

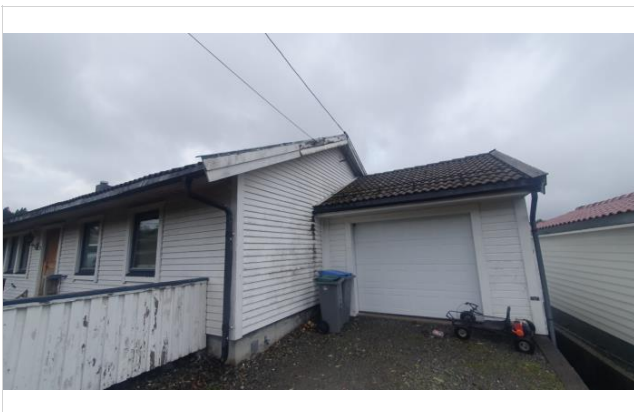
Garasjen trenger forefallende vedlikehold, hovedsakelig i form av rengjøring av tak for mose, og overflatebehandling av bordkledning.
