Tilstandsrapport

Bolig med hybel

Cappes vei 16, 5018 BERGEN

Befaringsdato: 26.03.2026

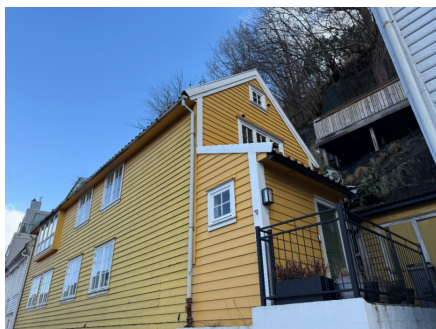
- Det er påvist spredte råteskader i bordkledningen.
- Det er ingen lufting i konstruksjonen.
- Det er ingen musesperre i nedre kant av konstruksjon.

Det er lekkasje i overgang tak vegg på toalett. Se under takteking. Det må forventes råte i veggen.

- Råteskadet trekledning må skiftes ut.
- Musesperre må etableres.
- Lufting/ventilering må etableres.

Det må åpnes opp i vegg og kontrollere omfang av råte.

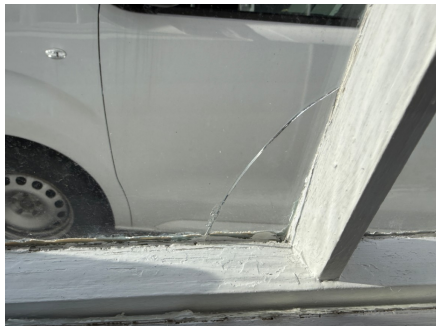
- Det er påvist et betydelig antall vinduer med punkterte eller sprukne glassruter.
- Det er påvist vinduer med fukt/råteskader.

- Vinduer med råteskader må erstattes med nye.

De fleste vindu bør skiftes.

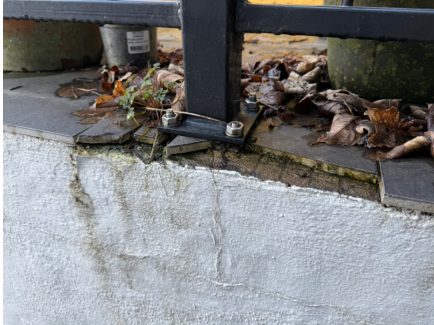
- Det er påvist fukt-/råteskader i konstruksjonen.

- Gjennomføre ytterligere undersøkelser og foreta utbedring av skade.

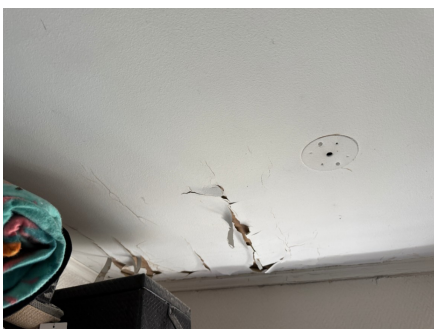
! TG 3 Overflater

- Det er stedvis påvist synlige skader på overflater.

Det er knirk i gulvene. I entre er det skade i tak etter lekkasje.

- Overflater må utbedres eller skiftes.

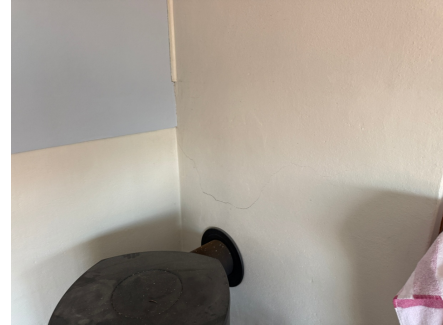
! TG 2 Pipe og ildsted

- Det er påvist sprekker og/eller riss i pipe.
- Mer enn halvparten av forventet brukstid er passert på pipe.

- Tidspunkt for piperehabilitering nærmer seg.

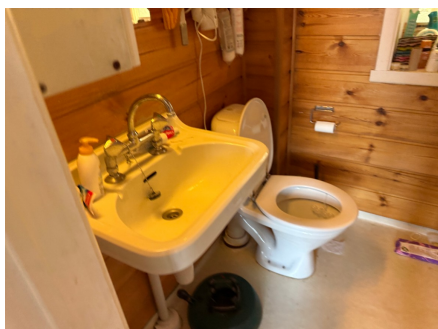
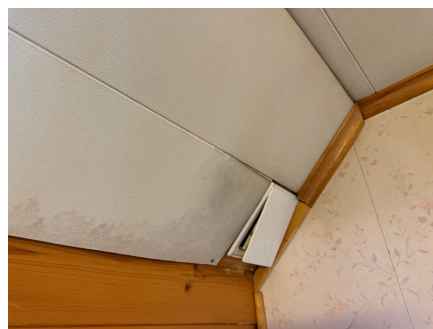
Det er lekkasje i overgang vegg/tak.

- Manglende oppgradering av våtrommet medfører høy risiko for at konstruksjonene ikke vil tåle vanlig bruk av vann eller lekkasjer. Dette kan føre til fuktskader på tilstøtende konstruksjoner.

Baderommet bør ikke pusses opp før lekkasje er utbedret og tørket.

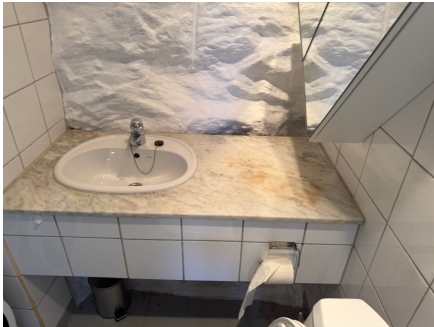
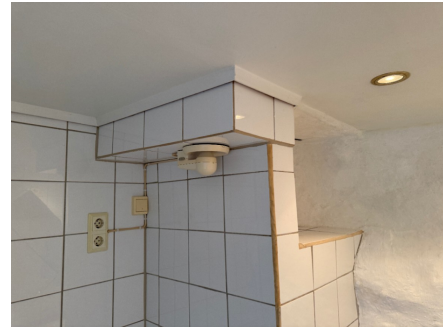
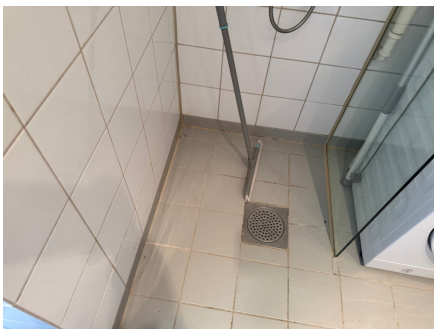
Det er synlig fjell i badet, og fukt kommer naturlig inn via sprekker i fjellet.

- Manglende oppgradering av våtrommet medfører høy risiko for at konstruksjonene ikke vil tåle vanlig bruk av vann eller lekkasjer. Dette kan føre til fuktskader på tilstøtende konstruksjoner.

Baderommet bør rives, og bygges opp med avstand til fjell. Se under drenering. Det må utarbeides en løsning for bortdrenering av fukt før baderommet bygges opp på nytt.

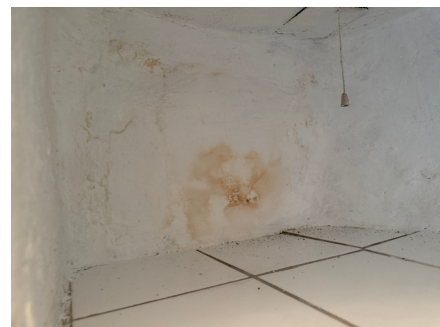
TG 3 Fuksikring og drenering

Det er fukt i bad i underetasjen.

Det er svært trangt mellom fjell og husvegg, og vanskelig tilkomst. Det er usikkert om det er mulig å utføre en tilstrekkelig utskiftning av dreneringen. Det er synlig fjell, og fjell vil aldri bli tett. Det bør lages annen løsning for å drenere bort vannet på utsiden av bygningskroppen.
