Tilstandsrapport

Rekkehus

Nipedalen 91, 5164 LAKSEVÅG

Befaringsdato: 23.08.2024

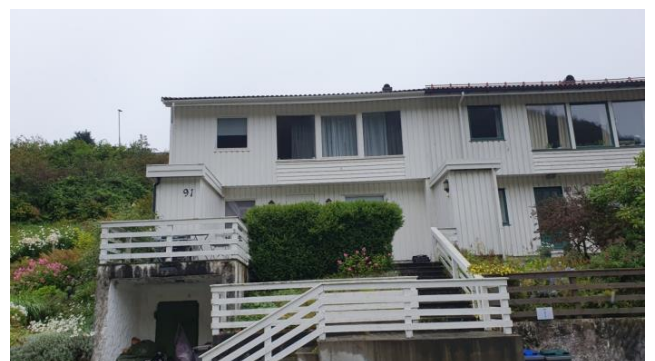
TG 3 Nedløp og beslag

Det mangler snøfangere på taket.

Det må påregnes utbedring av takrenner og montering av snøfangere og stigetrinn/plattform for feier.

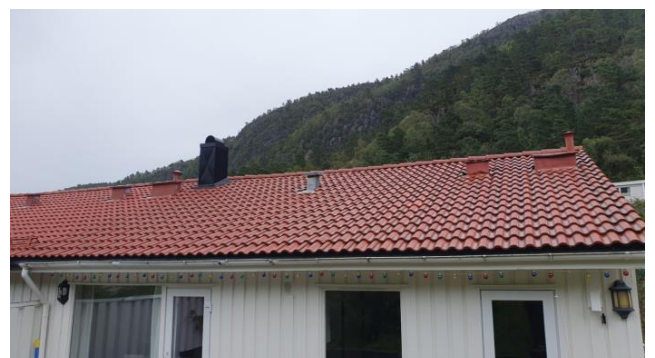
Takrenner er slitt og på slutten av forventet levetid.

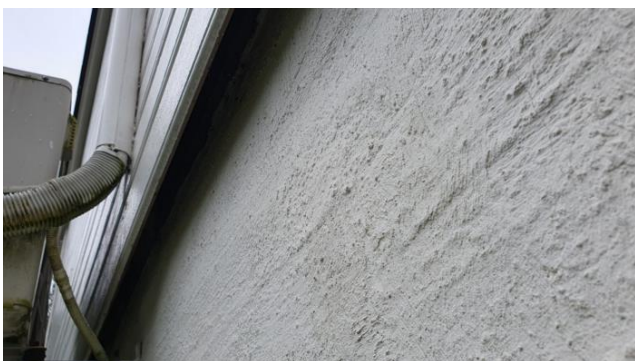
- Det er registrert symptom på aktivitet fra skadedyr

Mangler musebånd på gavlvegg.

Fasader er i all hovedsak i god stand, men det bør ettermonteres musebånd bak nederste kledningsbord på gavlvegg. Det er observert noe mindre råteskade i et par kledningsbord og lokale utskiftinger må påregnes.

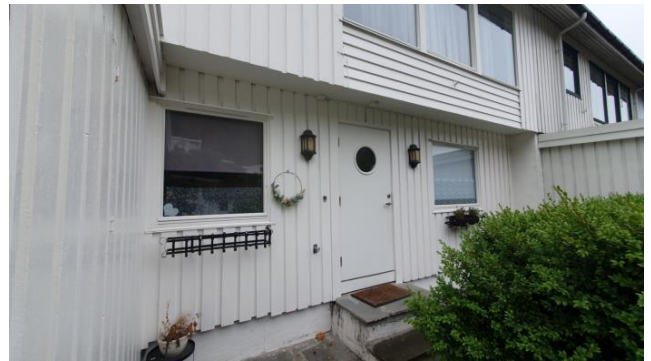
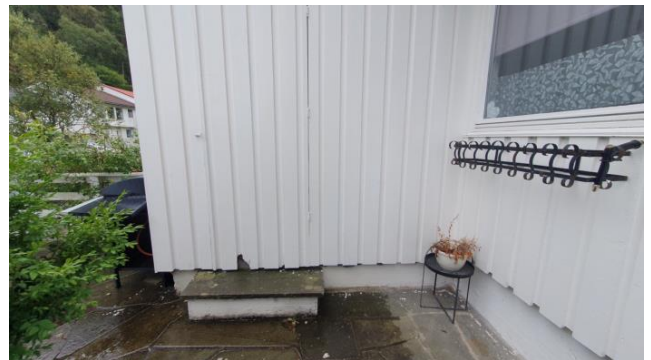
Lokal råteskade på boddør.

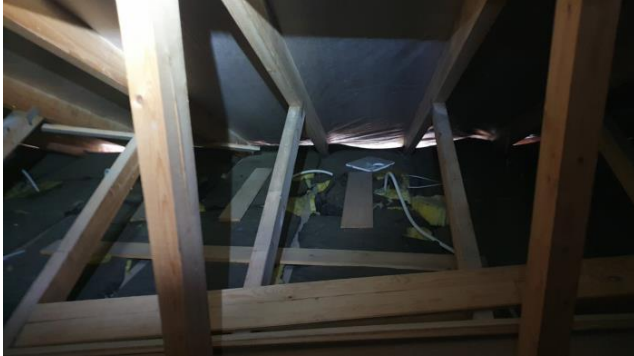
Isolasjon og d-papp er stedvis mangelfull og må utbedres.

Isolasjon og papp er stedvis skadet/avrevet og må utbedres.

Lokal reparasjon må påregnes.

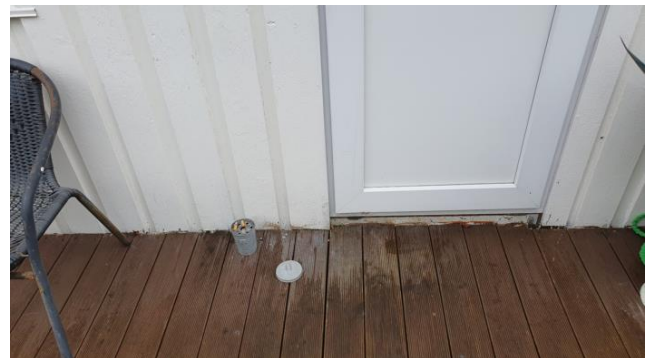
Det mangler beslag under terrassedør.

Det bør monteres beslag i underkant av dørterskel på terrassedørene.
Dette for å hindre en eventuell lekkasje inn i fasade/yttervegg.

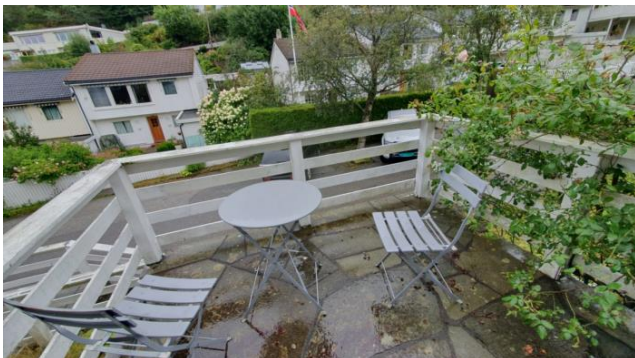
- Det er ikke krav om utbedring av rekkverkshøyde opp til dagens forskriftskrav.
- Det er ikke krav om utbedring av åpninger i rekkverk til dagens forskriftskrav.

Det er ikke krav om utbedring av rekkverkshøyde, eller åpninger i rekkverk til dagens krav, men det anbefales utbedringer med tanke på barns sikkerhet.

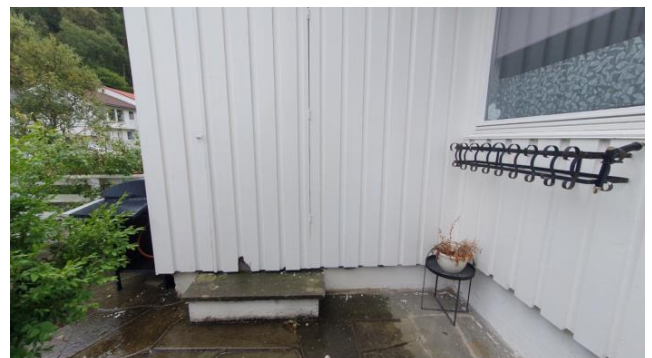
Det er påvist lekkasje i fra yttertakk.

Lekkasjen må utbedres.

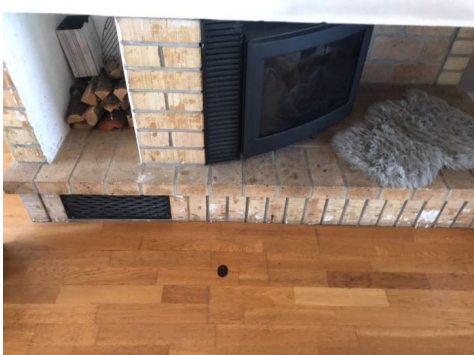
Lokal skade i parkettgulv/svimerke foran peisen, skade på laminatgulv i underetasje ved inngang til bod, forøvrig overflater med alminnelig bruks slitasje.

Svimerke i gulv foran peisen.

Det må påregnes vedlikehold og at enkelte overflater må fornyes/skiftes.

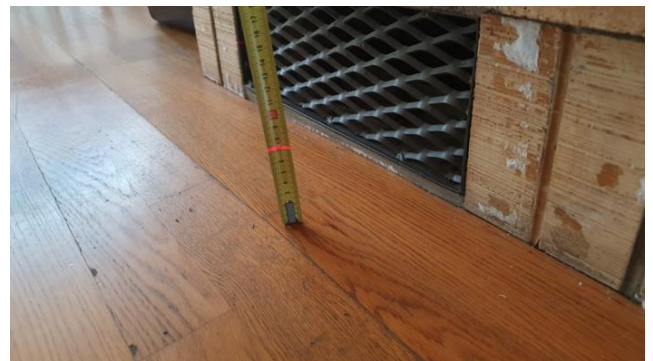
! TG 3 Etasjeskille/gulv mot grunn

- Målt høydeforskjell på over 30 mm gjennom hele rommet. Tilstandsgrad 3 gis med bakgrunn i standardens krav til godkjente måleavvik.

Kostnadsestimat reparasjon gjelder stuegulv.

Kostnadsestimat: 50 000 - 100 000

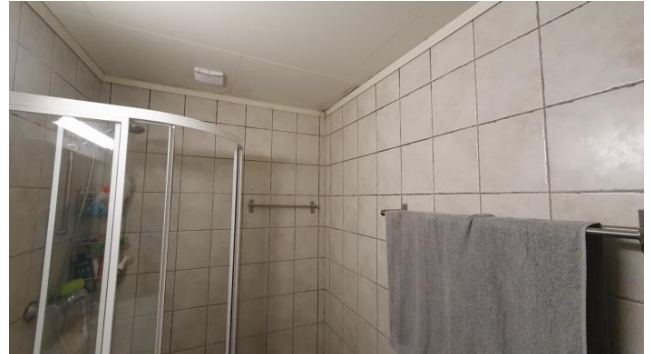
- Våtrommet må oppgraderes for å tåle normal bruk etter dagens krav.
- Det er slitasje i flisefuger, og sprekke i noen fliser i våtsonen.
Vifte i tak er defekt, manglende ventilasjon har trolig sammenheng med
muggdannelse i taket.
Det er ikke synlig klemring i sluk, og erfaringsmessig kan lekkasjer oppstå
i overgang sluk, og badegulv dersom vann stiger opp i sluket under
dusjing.

TG-3 er satt på bakgrunn av alder og observert tilstand.
Det må påregnes oppgradering for at badet skal tåle normalt bruk.

Defekt avtrekksvifte, muggdannelse i tak.

Kostnadsestimat: 100 000 - 300 000

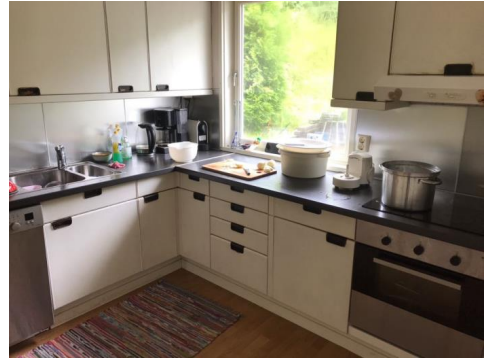
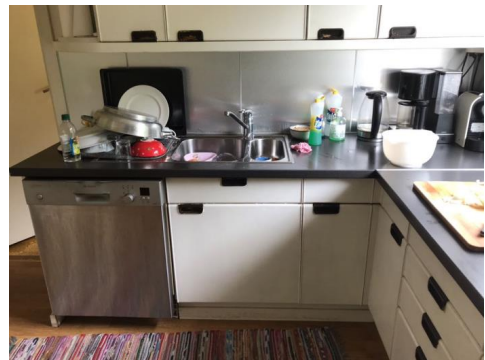
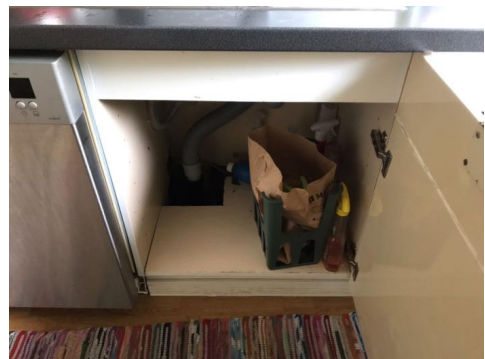
- Det er påvist skader på overflater/kjøkkeninnredning utover normal slitasjegrad.
- Det er påvist andre avvik:

Kjøkkenet fungerer med dagens tilstand, men bærer preg av slitasje og er på slutten av forventet levetid.

Lukt i kjøkkenbenk (mulig sammenheng med rotteskade)

- Det må påregnes lokal utbedring/utskiftning.

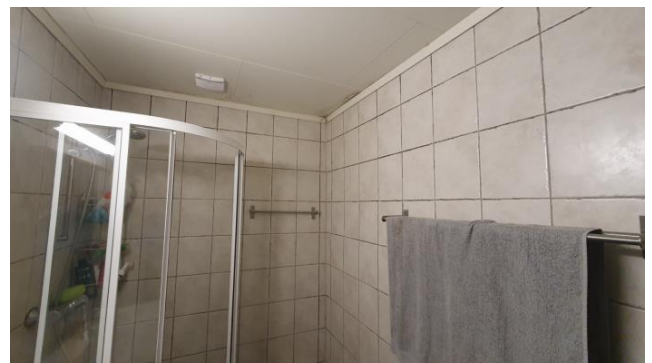
Vifte på bad er defekt.

Det bør etableres veggventil i oppholdsrom som mangler ventiler.
Vifte på bad må kontrolleres/utbedres.

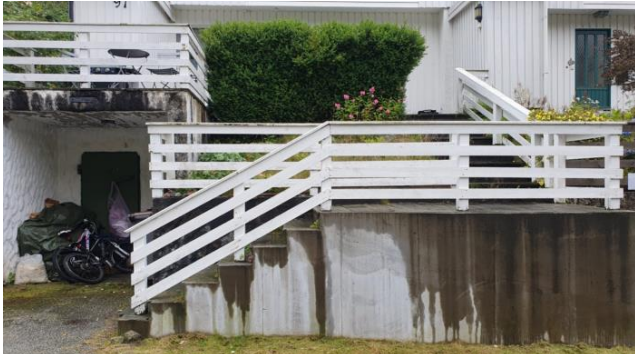
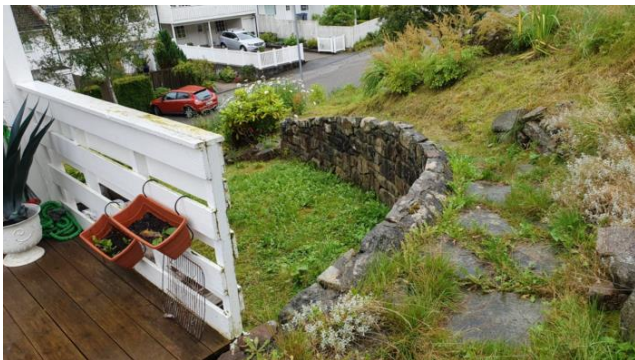
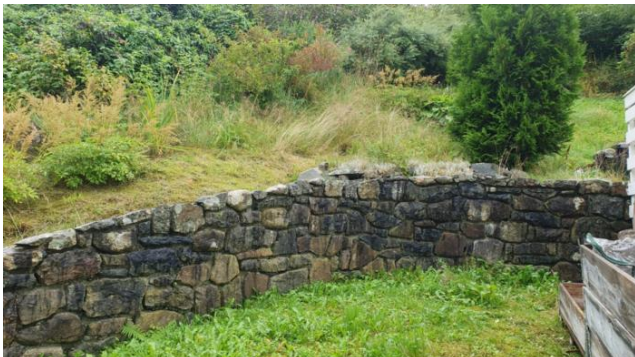
- Grunnmuren har sprekkdannelse.
- Det er påvist andre avvik:

Det er observert noe riss/sprekkdannelse i grunnmur.
Terrenget ligger stedvis tett inntil grunnmur uten fuktsikring.

- Lokal utbedring må utføres.
- Det må foretas tiltak for å lukke avviket.
