# Tilstandsrapport

📍 Skansegaten 14, 5031 BERGEN  
📖 BERGEN kommune  
# gnr. 167,167, bnr. 1191,1192, snr. 0,0  
# Andelsnummer 17

Befaringsdato: 21.02.2024

Autorisert foretak: Lund Takstingeniør AS

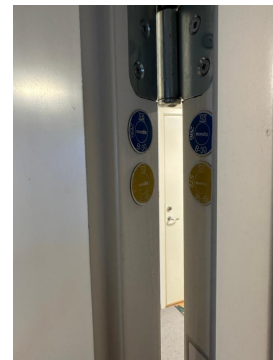
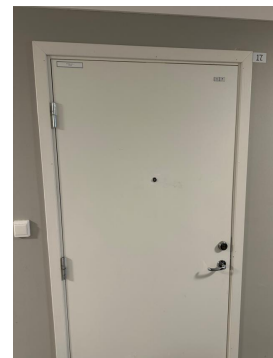
Leiligheten har en formpresset ytterdør med brannklasse B30 og lydisolering 35dB til felles gang.

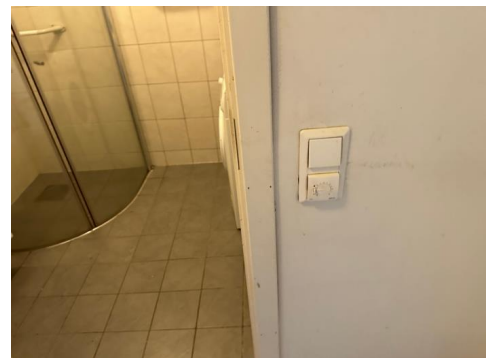
### TG 3 Sluk, membran og tettesjikt

**Kostnadsestimat: Under 10 000**

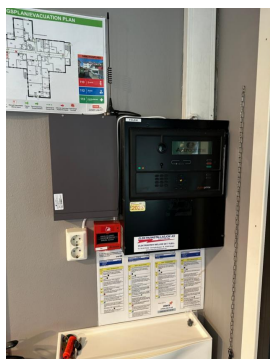
Felles brannalarmanlegg i bygningen.

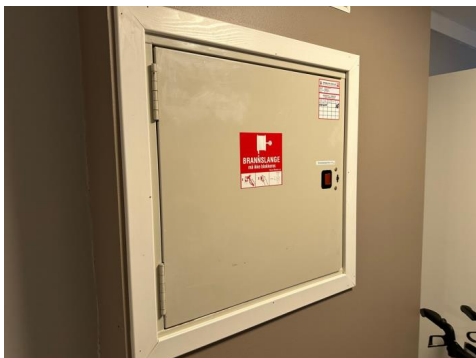
Felles brannslange i bygningen.
