# Tilstandsrapport

Eierseksjon

Apeltunhaugene 32, 5238 RÅDAL

# gnr. 87, bnr. 79, snr. 19

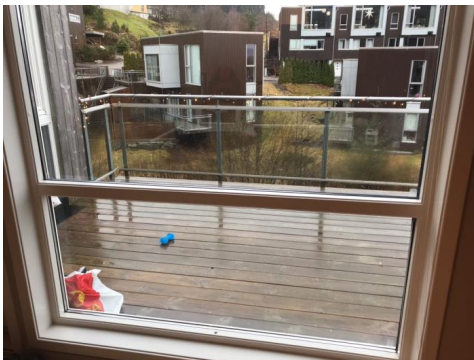
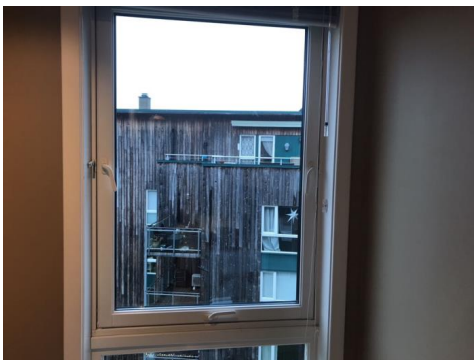
Det må påregnes vedlikehold og at enkelte vinduer må justeres.

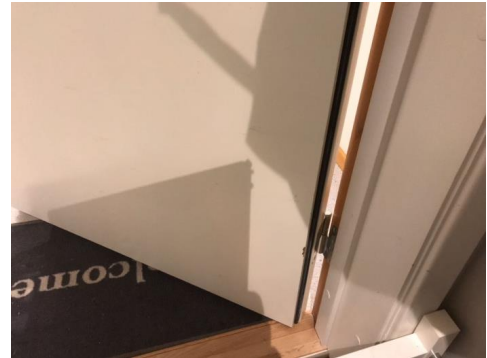
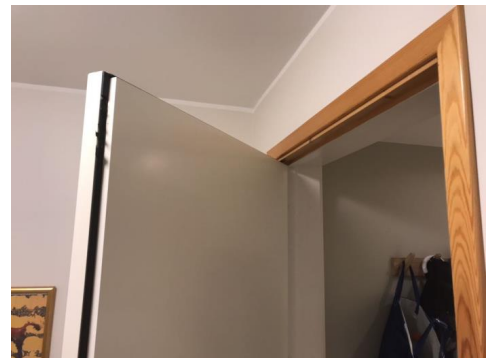
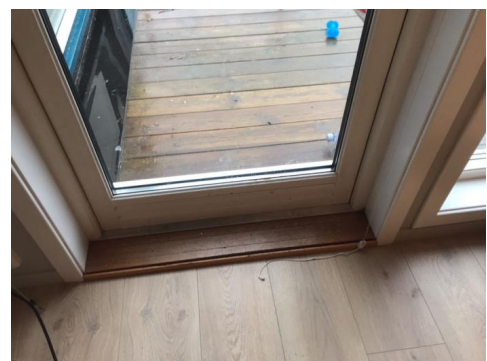
### TG 2 Dører

Bygningen har Brann- og lydklassifisert entrédør og malt balkongdør i tre.

- Det må foretas tiltak for å lukke avviket.

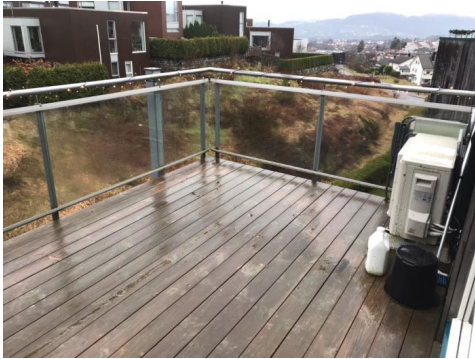
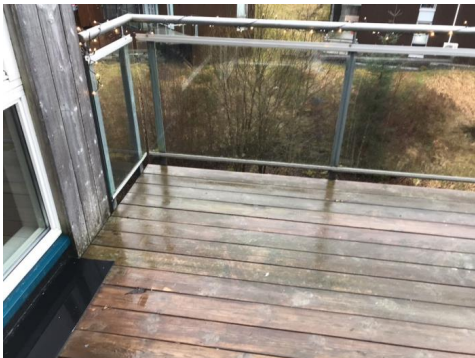
### TG 2 Balkonger, terrasser og rom under balkonger

Balkong på ca. 11,5 m<sup>2</sup>, utgang fra stue. Glassrekkverk, rekkverkshøyde er 100 cm.

- Rekkverket er for lavt i forhold til dagens krav til rekkverkshøyder.
- Det er påvist at dekke på terrassen har en del sprekker.

Vedlikehold av balkongdekke må påregnes, hovedsakelig i form av rengjøring og overflatebehandling.

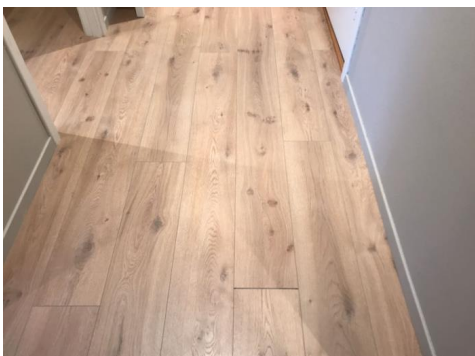
Åpen laminatskjøt.

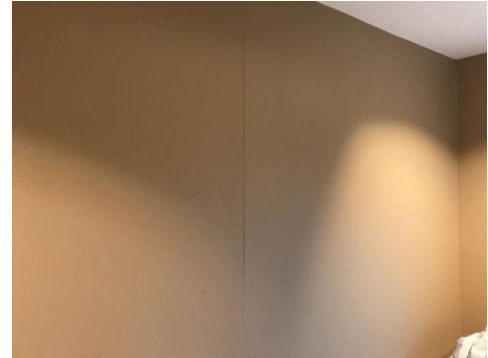
Riss i vegg på soverom

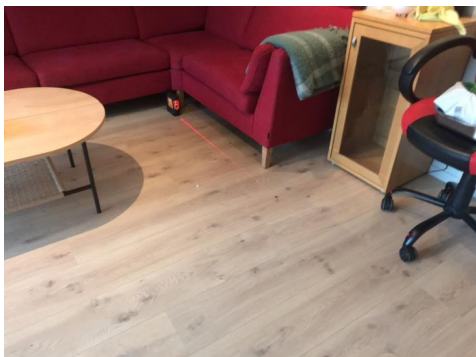
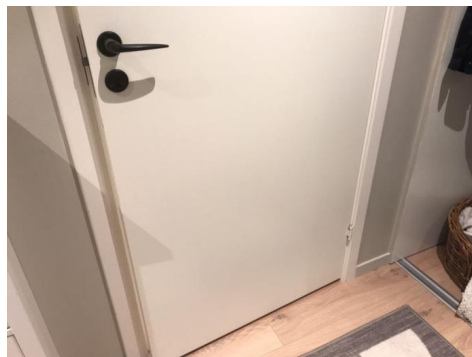
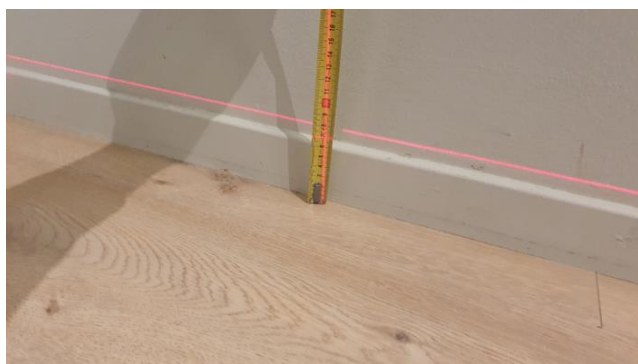
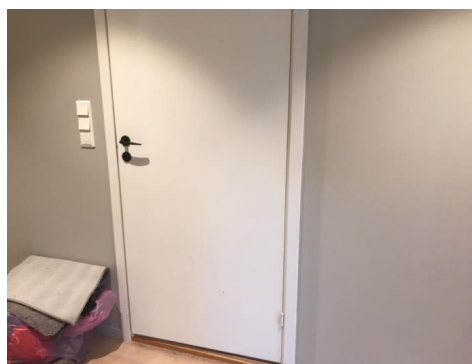
### ! TG 3 Etasjeskille/gulv mot grunn

Etasjeskiller er av betongdekke.

- Målt høydeforskjell på over 30 mm gjennom hele rommet. Tilstandsgrad 3 gis med bakgrunn i standardens krav til godkjente måleavvik.

**Kostnadsestimat: 10 000 - 50 000**

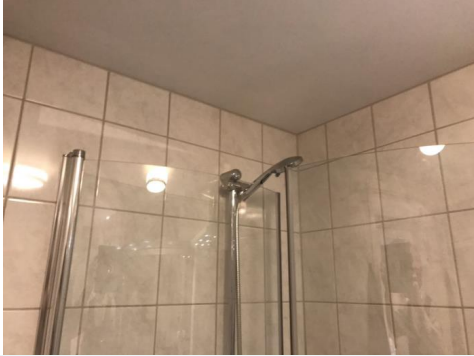
## ! TG 2 Overflater Gulv

- Det er påvist avvik i fallforhold til sluk i forhold til krav i forskrift på byggetidspunktet.

- Våtrommet fungerer med dette avviket.

Fall til sluk i dusjsone er ikke optimalt, men badet fungerer med dagens bruk.

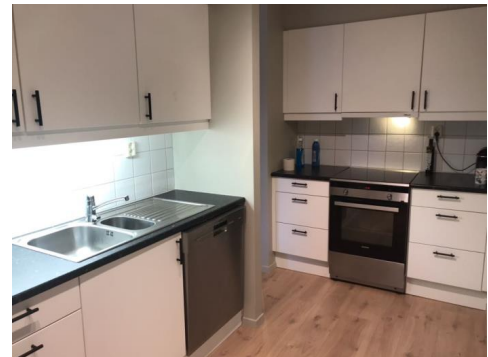
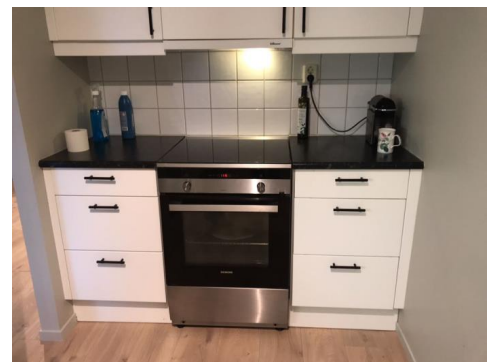
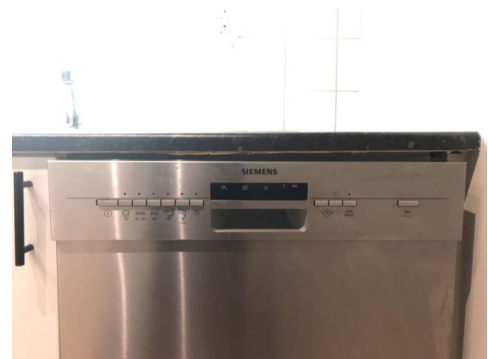
Benkeplaten er oppsvulmet v/oppvaskmaskin.

Kjøkkenet fungerer med dagens tilstand.
