# Tilstandsrapport

Fritidsbolig

Bergsdalsvegen 794, 5722 DALEKVAM

Befaringsdato: 19.02.2025

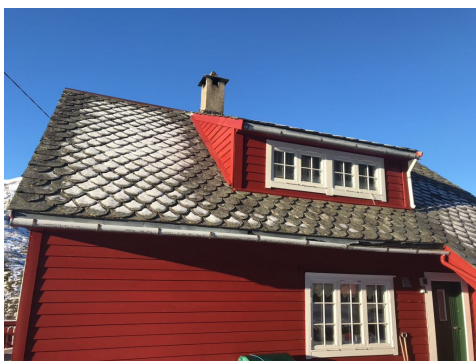
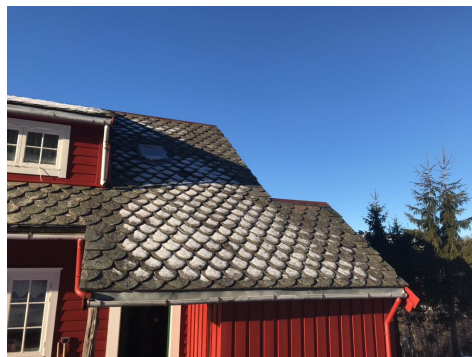
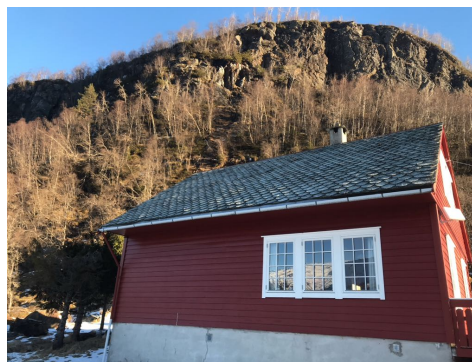
### ! TG 3 Nedløp og beslag

Renner- og nedløp i plast, avløp til terreng.

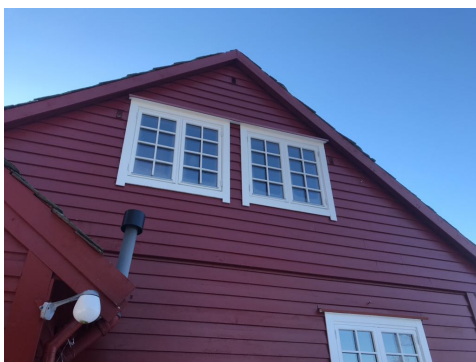
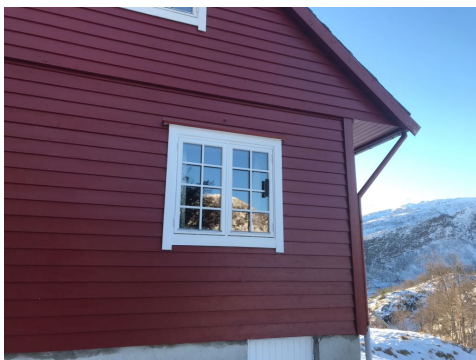
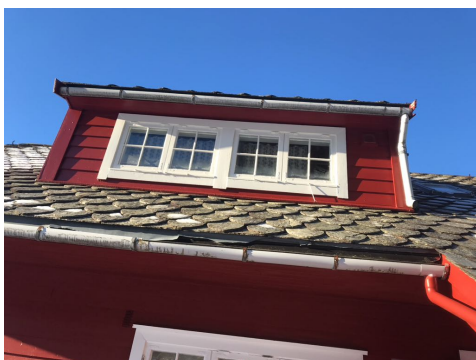
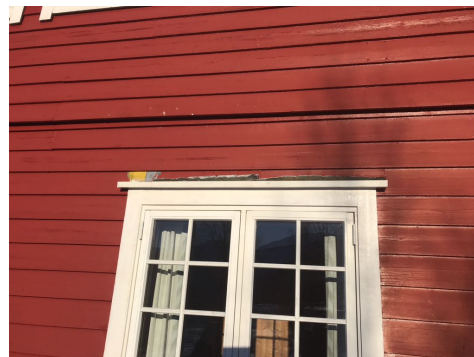
- Kondensering på enkelte glass har medført fuktskader i treverk som kan medføre utskiftningsbehov av enkelte vinduer.

Det må påregnes vedlikehold og justeringer av enkelte vinduer.

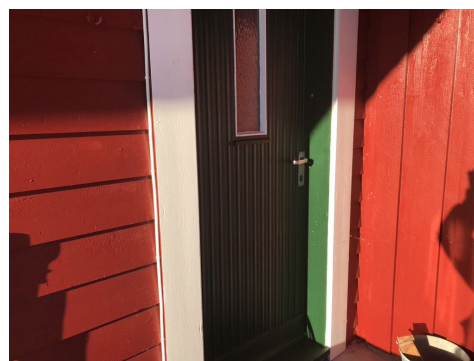
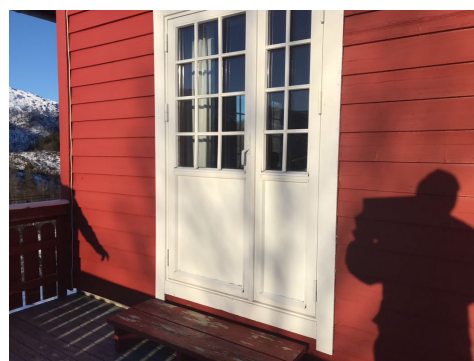
- Karmene i dører er værslitte utvendig og det er sprekker i treverket.
- Det er påvist andre avvik:

Kjellerdør og terrassedør trenger vedlikehold.

- Det må påregnes noe vedlikehold og at enkelte dører må skiftes ut.
- Det må foretas tiltak for å lukke avviket.

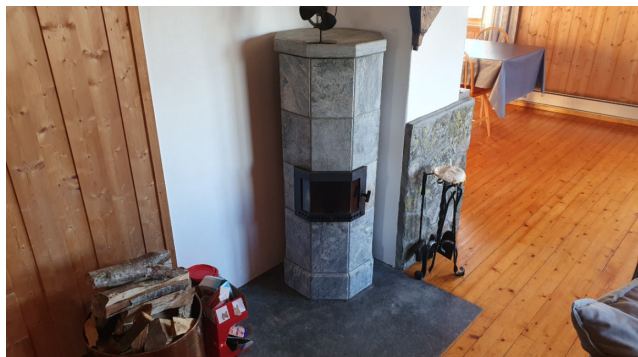
Klebersteinsovn i stue.

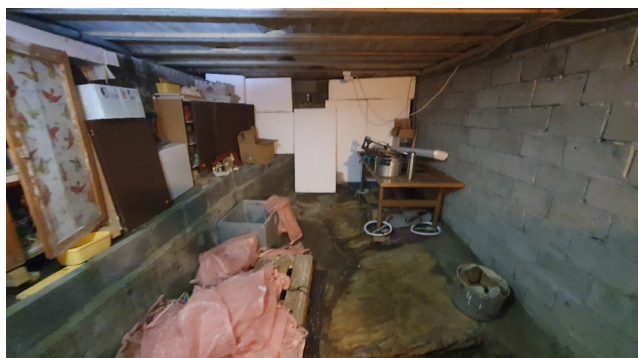
- Det er stedvis påvist fuktnivå som tilsier at konstruksjonen kan ha fuktskader.

Generelt en del fukttilsig fra terreng/grunn til blindkjeller.

- Andre tiltak:
- Overvåk konstruksjonen jevnlig. Avviket kan medføre behov for tiltak, men bør observeres over tid.

Det anbefales videre at det etableres fuktsikring utvendig mot grunnmur, samt dampsperre mot grunn for å hindre unødvendig fuktoptak.

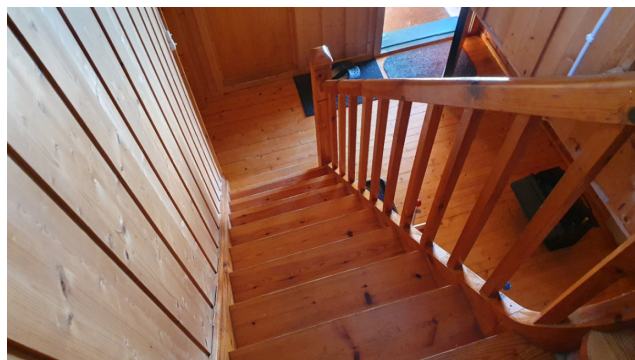
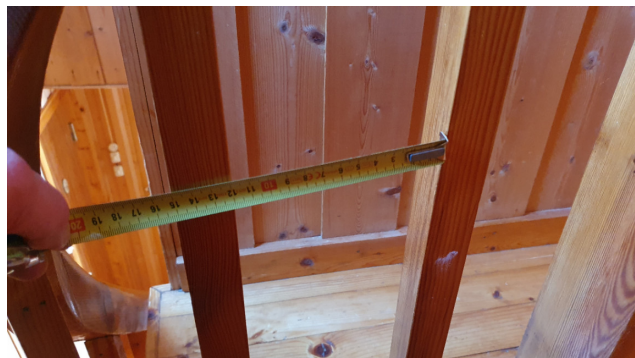
## TG 2 Innvendige trapper

Boligen har lakkert tretrapp.

- Åpninger er såpass store at det ut ifra sikkerhetsmessige forhold anbefales å lage mindre åpninger.
- Håndløper bør monteres, men det var ikke krav på byggetidspunktet.
- Det er ikke krav om utbedring av rekkverkshøyder opp til dagens krav.

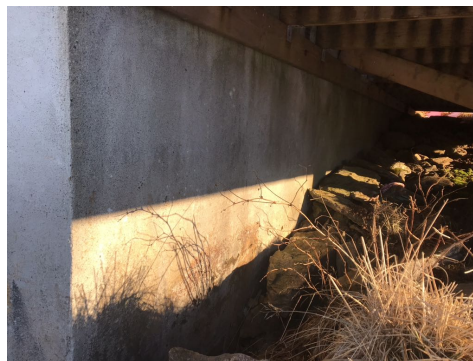
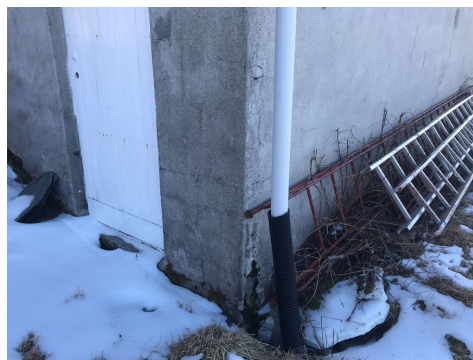
Diverse riss/sprekker i mu
