# Tilstandsrapport

Andelsleilighet

Elvenesvegen 40, 5223 NESTTUN

Rapportdato: 27.11.2024

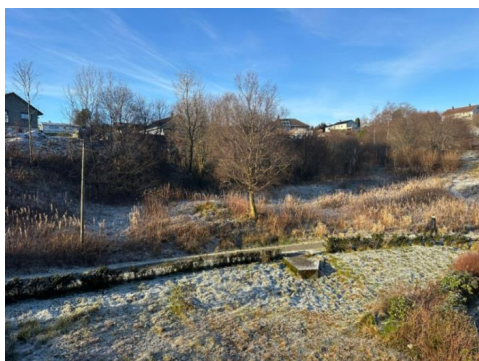
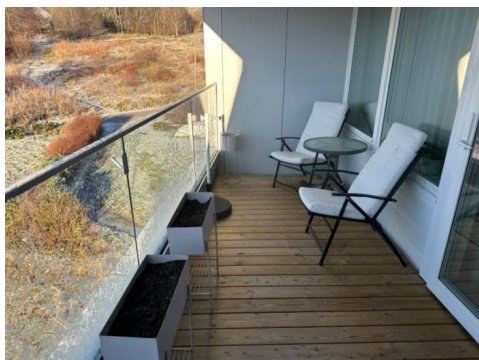
## TG 1 Balkonger, terrasser og rom under balkonger

Leiligheten har utgang fra stue til en 10,7 kvm altan.

Altanen har dekke av trebjelkelag med 5" terrassebord, og rekkverk av metall og glass. Rekkverkhøyden måler 1,21 meter.

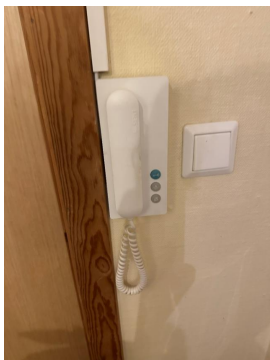
Leiligheten har en dørtelefon med døråpner til bygningens ytterdør på gateplan.

Dørtelefonen er ikke funksjonstestet.
