Tilstandsrapport

📍 Søreidåsen 7, 5252 SØREIDGREND

gnr. 35, bnr. 277

Befaringsdato: 17.10.2023

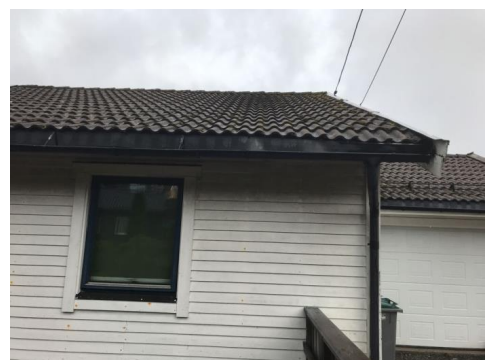
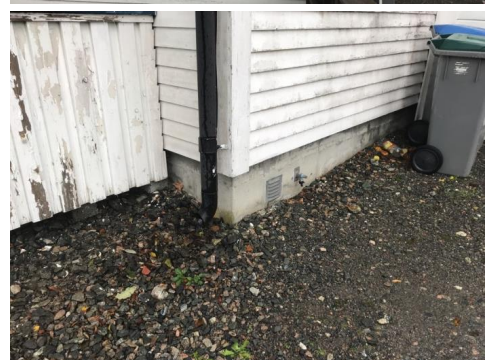
Lokal fuktskade i sutaket.

Råteskader i vindski.

- Det er påvist råteskader.
- Mer enn halvparten av forventet brukstid er passert på taktekkingen.
- Mer enn halvparten av forventet brukstid er passert på undertak.

- Lokal utbedring/utskifting av fukt/råteskadet treverk.
- Tidspunkt for utskiftning av taktekking nærmer seg.

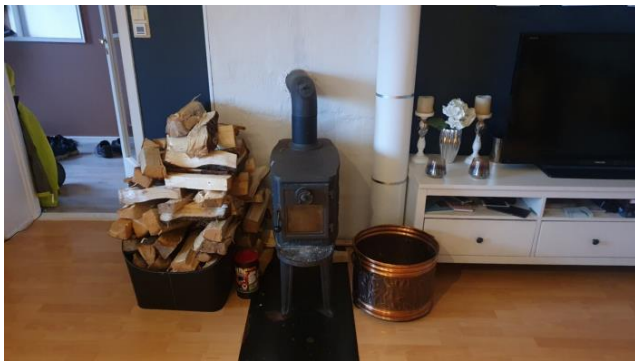
Vedovn i underetasje.

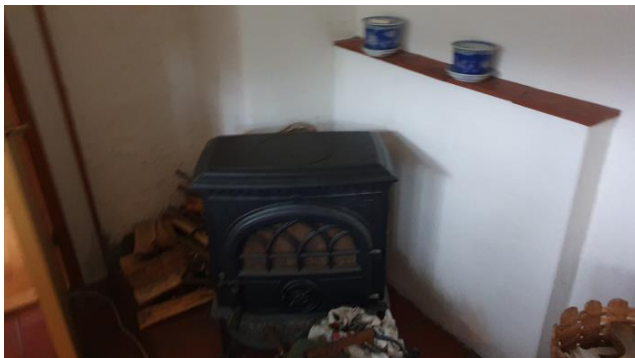
Vedovn i forstue.

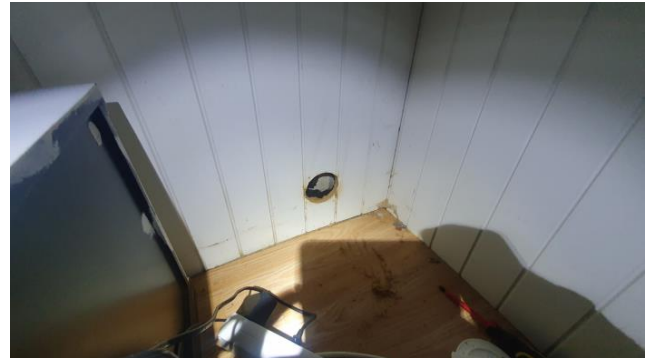
Det ble foretatt hulltaking i bakvegg mot terreng i innredet bod. Vegg var utlektet, montert forhudningspapp -og platet, men ikke isolert.

Hulltaking ble foretatt i bakvegg mot terreng, unormale avvik ble ikke påvist.

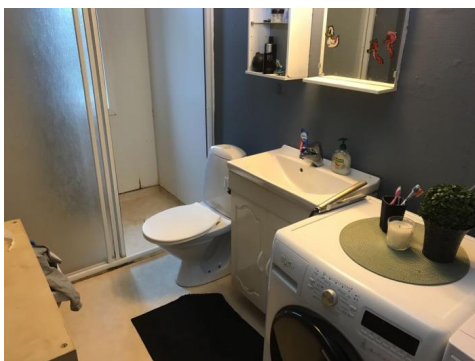
Det er påvist fuktskade i baderomsplater i dusjsone.

baderomsplater i dusjsone er fuktskadet i nedre del og er moden for utskifting.

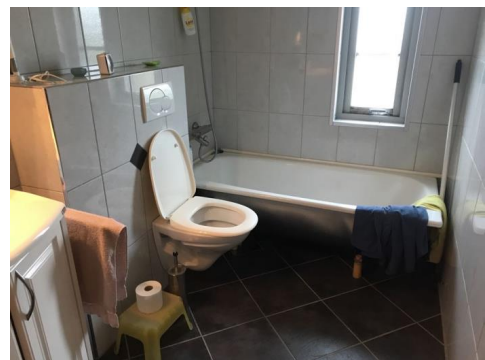
Bad har opprinnelig støpejernssluk, uten tilstrekkelig klemring mellom sluk og membran. Lekkasje kan derfor lett oppstå i overgang badegulv og sluk.

TG-3 er satt på bakgrunn av alder og manglende dokumentasjon på utførelse.

Fliselagt bad m/gulvvarme.

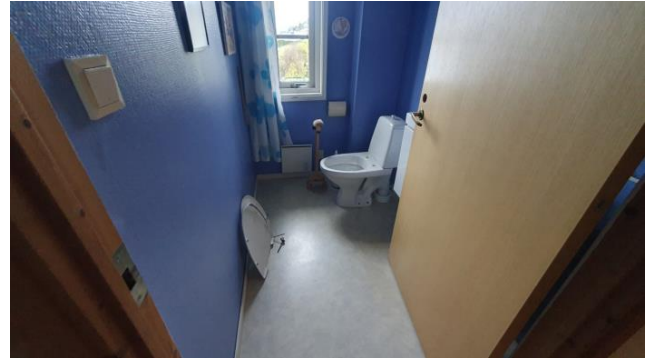
Wc-rom med toalett og servantskap.

Toalettsete må skiftes.

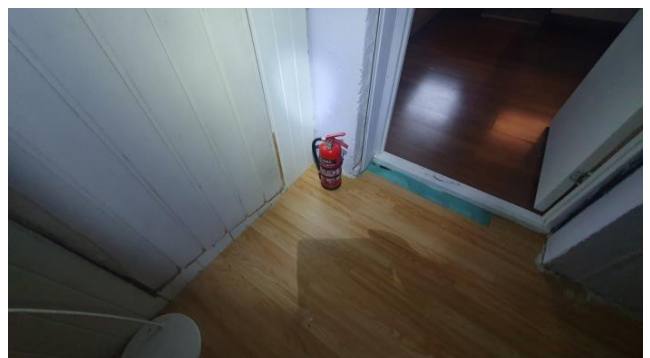
Røykvarslere i begge etasjer.
2 kg brannslukkingsapparat.

- Er det mangler for brannslukningsutstyr i boligen iht. forskriftskrav på søknadstidspunktet, men minst Byggeforskrift 1985?
Ja Brannslukkingsapparat må skiftes til 6 kg.
- Er det skader på brannslukkingsutstyr eller er apparatet eldre enn 10 år?
Nei
- Er det mangler på røykvarslere i boligen iht. forskriftskrav på søknadstidspunktet, men minst Byggeforskrift 1985?
Nei
- Er det skader på røykvarslere?
Ukjent

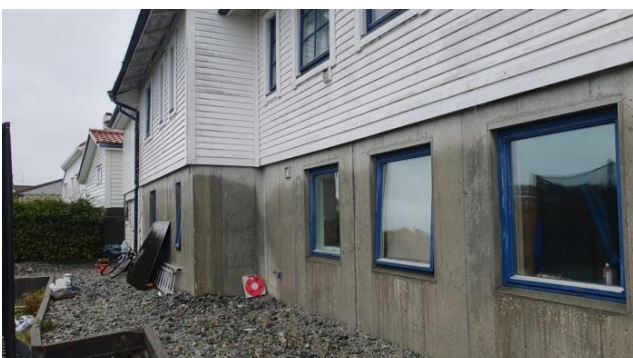
Grunnmur i plasstøpt betong, ingen synlige skader ble påvist.

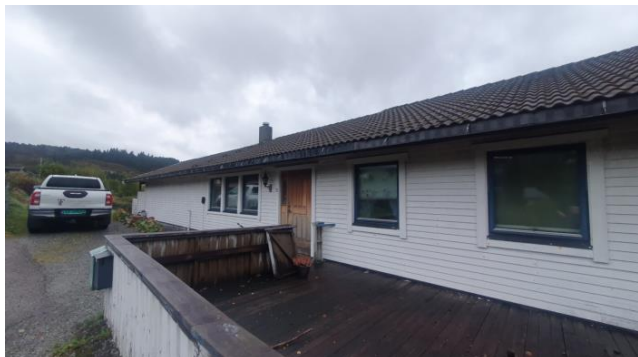
Det er oljetank av ukjent type.

Oljetank er plassert utvendig på venstre side av inngangsdør.
