Tilstandsrapport

Rekkehus

Nipedalen 91, 5164 LAKSEVÅG

Befaringsdato: 23.08.2024

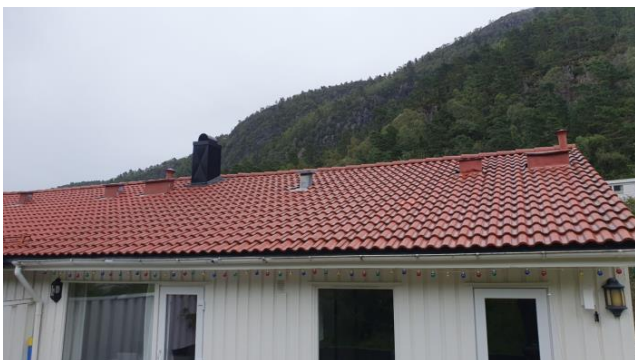
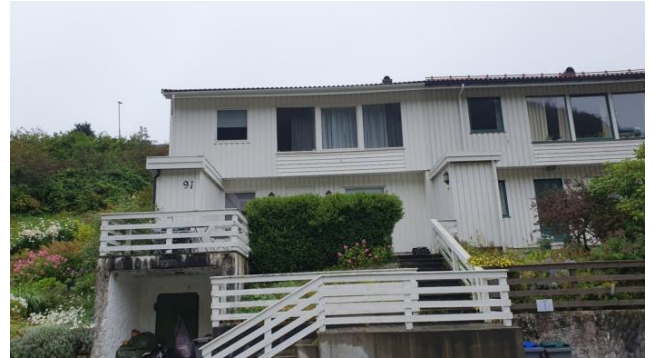
TG 3 Nedløp og beslag

Renner og nedløp i plast, avløp er ført til bakkenivå, dels avløp til terreng.

Takrenner er slitt og på slutten av forventet levetid.

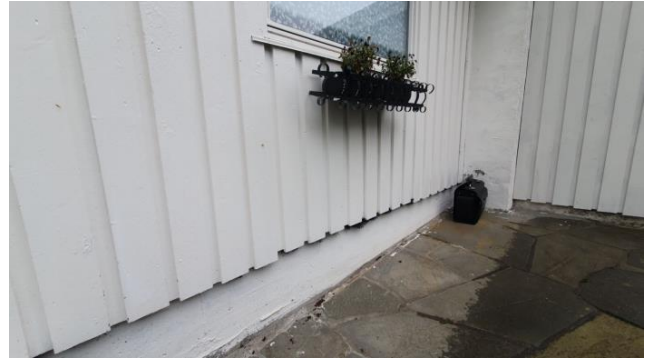
Det er ettermontert musebørste på inngangsside.

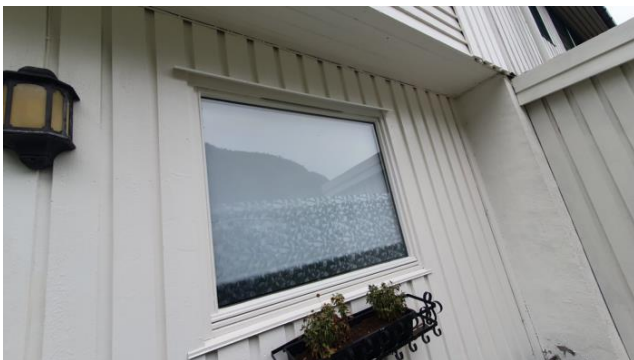
Vinduer med 2-lags isolerglass i trekarmen.

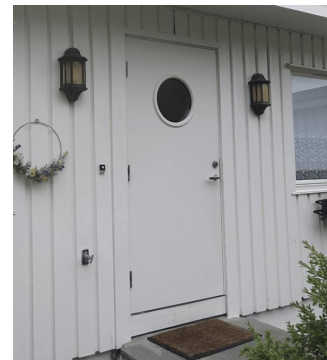
Inngangsdør m/glass i dørbblad.

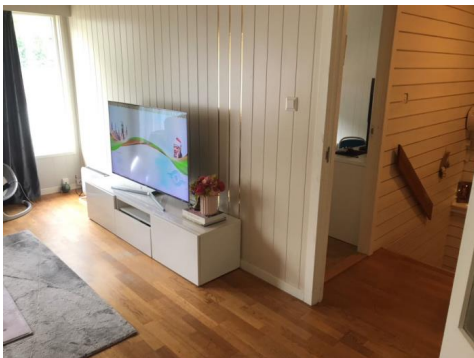
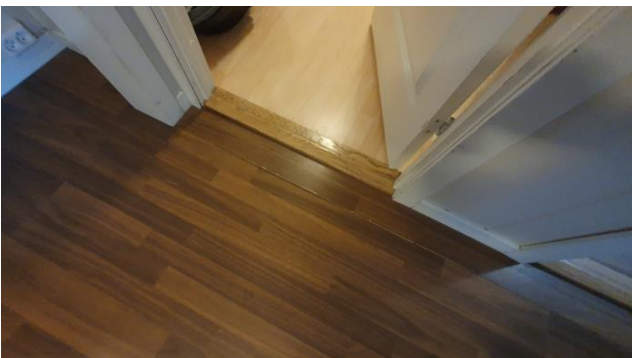
! TG 3 Etasjeskille/gulv mot grunn

- Målt høydeforskjell på over 30 mm gjennom hele rommet. Tilstandsgrad 3 gis med bakgrunn i standardens krav til godkjente måleavvik.

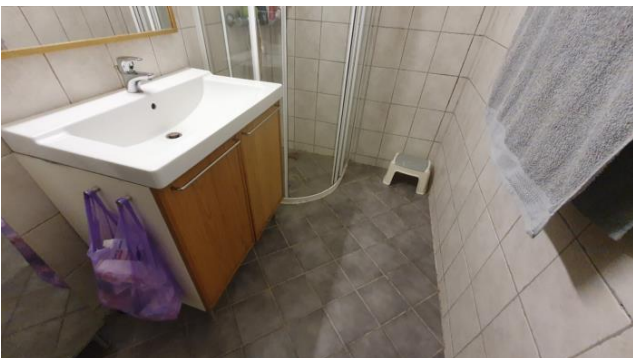
- Våtrommet må oppgraderes for å tåle normal bruk etter dagens krav.
- Det er slitasje i flisefuger, og sprekke i noen fliser i våtsonen.
Vifte i tak er defekt, manglende ventilasjon har trolig sammenheng med
muggdannelse i taket.
Det er ikke synlig klemring i sluk, og erfaringsmessig kan lekkasjer oppstå
i overgang sluk, og badegulv dersom vann stiger opp i sluket under
dusjing.

TG-3 er satt på bakgrunn av alder og observert tilstand.
Det må påregnes oppgradering for at badet skal tåle normalt bruk.

Defekt avtrekksvifte, muggdannelse i tak.

Kostnadsestimat: 100 000 - 300 000

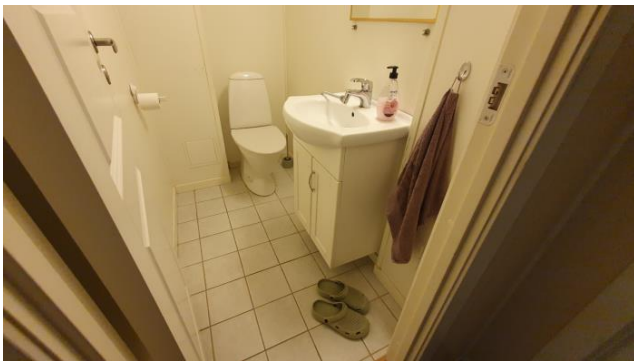
Vifte på bad er defekt.

Det bør etableres veggventil i oppholdsrom som mangler ventiler.
Vifte på bad må kontrolleres/utbedres.

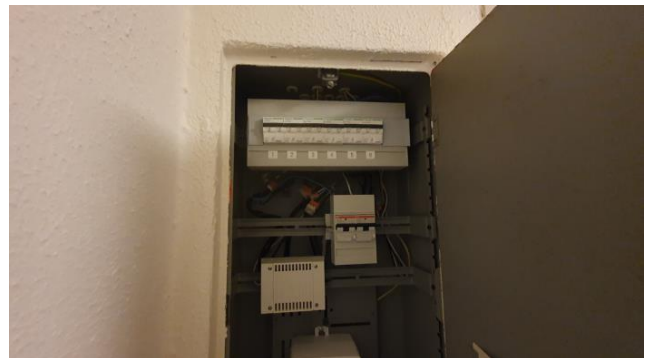
Sikringsskap er plassert i bod/garderobe i underetasje.

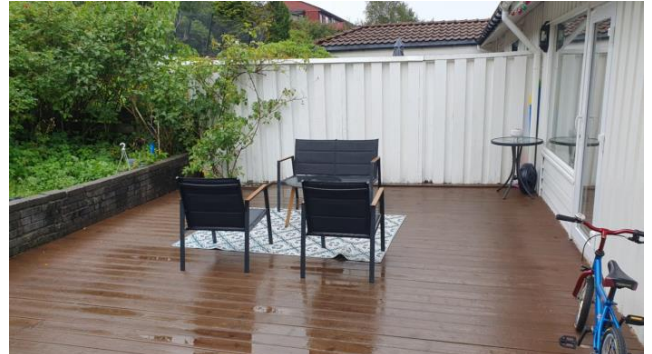
Grunnmur er skjult av terrasse på baksiden.

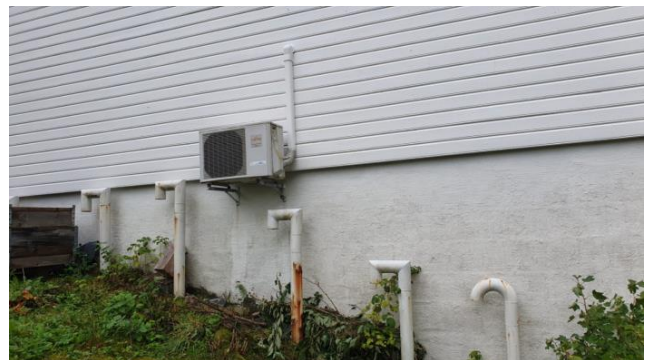
TG 2 Grunnmur og fundamenter

- Grunnmuren har sprekkdannelse.
- Det er påvist andre avvik:

- Lokal utbedring må utføres.
- Det må foretas tiltak for å lukke avviket.
